magazine
recupero e conservazione

marzoaprile2020

158

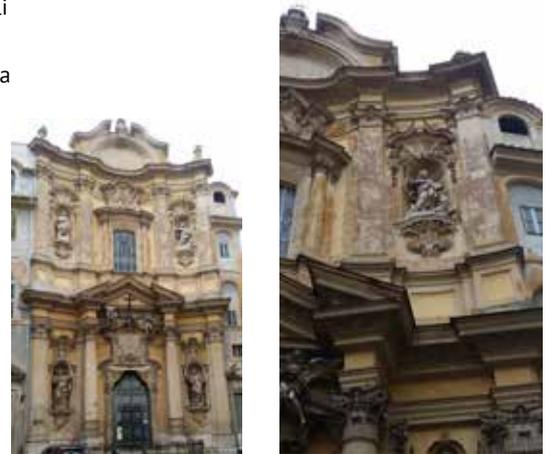
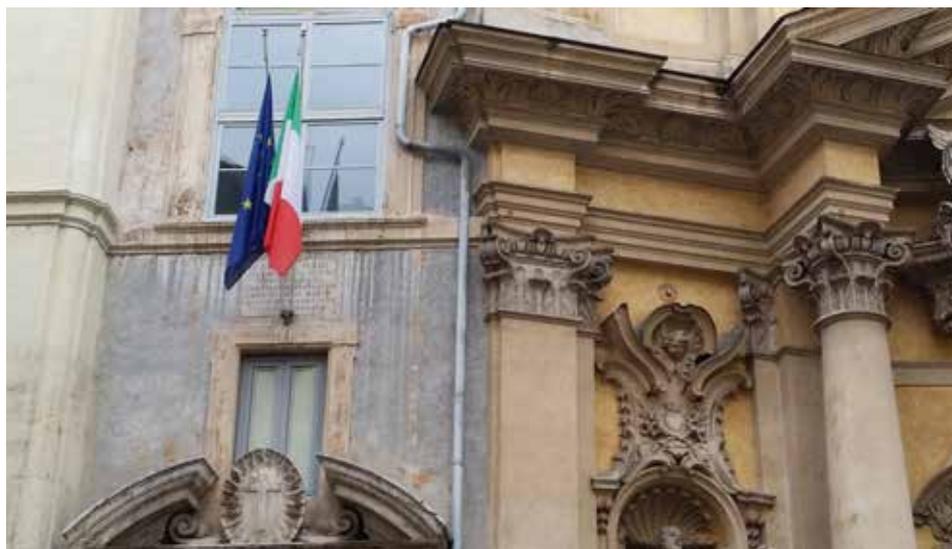
- PAGINA PRECEDENTE_1. Roma, ricoloriture 'filologiche' di vecchie abitazioni presso il quattrocentesco palazzo della Cancelleria.
 2. Roma, la facciata della chiesa di S. Maria Maddalena (XVII-XVIII sec.) dopo i restauri che si sono susseguiti, in due fasi, l'una a correzione dell'altra nell'ultimo quarto del secolo scorso.
 3. Roma, Maddalena, rapido decadimento delle nuove tinteggiature sulla facciata della chiesa, a partire dalle quali la necessità d'intervento si è fatta sempre più stretta..
 4. Roma, Maddalena, degrado delle più recenti coloriture, corrispondenti alla seconda fase di restauro, poste a copertura e correzione di quelle, artificiosamente invecchiate con spugnature, perché apparse subito troppo ottuse e piatte, della prima fase.

La complessità del costruito, in una parola, è stata ricondotta ad una serie di quinte architettoniche sulle quali s'è poi esercitata una singolare quanto parziale idea di restauro e manutenzione che, isolando l'edificio dal suo contesto, l'interno dall'esterno, la più generale riflessione di restauro da quella sulle superfici intonacate e dipinte, ha finito col favorire una linea di vero e proprio 'ripristino' nei casi migliori, di ricoloritura disinvolta e generalizzata, più o meno all'antica, negli altri, frutto della facile illusione della restituzione cromatica, non più attuata sul foglio di carta dello studioso ma nella concretezza del cantiere. Il tutto, spesso, con palesi errori sul piano tecnico e della scelta dei materiali (figure 1-4).

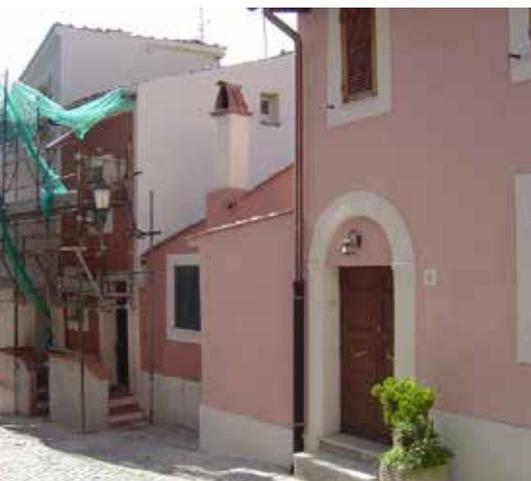
5. Cerreto Laziale (Roma), ecco il frutto più comune delle agevolazioni economiche concesse dalla mano pubblica alle amministrazioni locali per attuare i vari 'piani del colore' e simili.

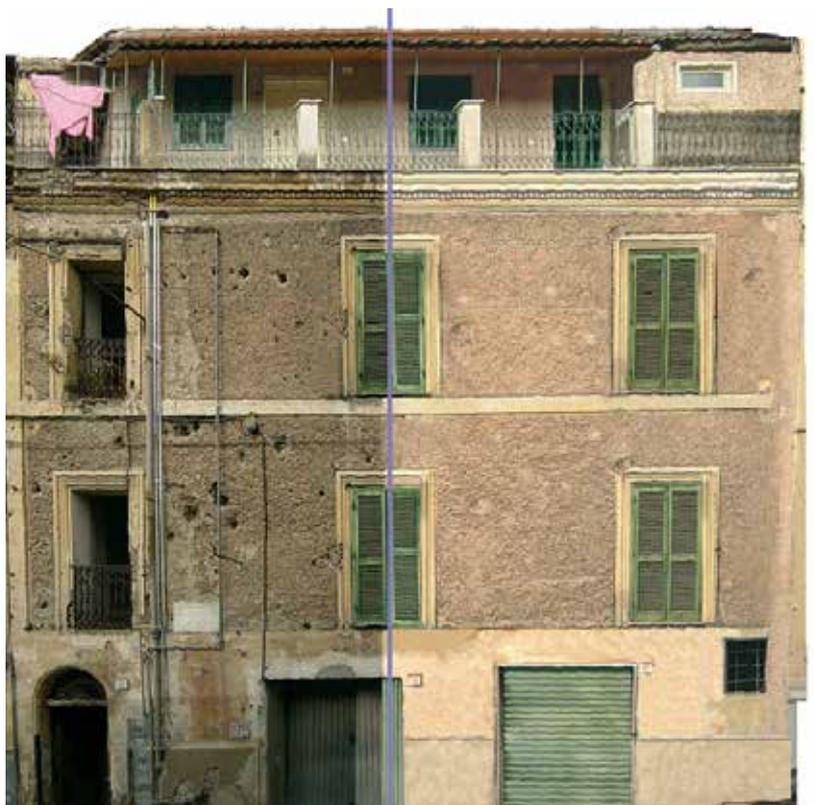
6. Subiaco (Roma), elaborazione che mette a confronto la situazione esistente delle vecchie superfici con ipotesi di effettivo restauro. Sono preservate anche le tracce, ormai rare, dei danni della Seconda Guerra Mondiale (V. Grondi, tesi di laurea, Università di Roma "La Sapienza", relatore prof. G. Carbonara, correlatrice arch. O. Muratore).

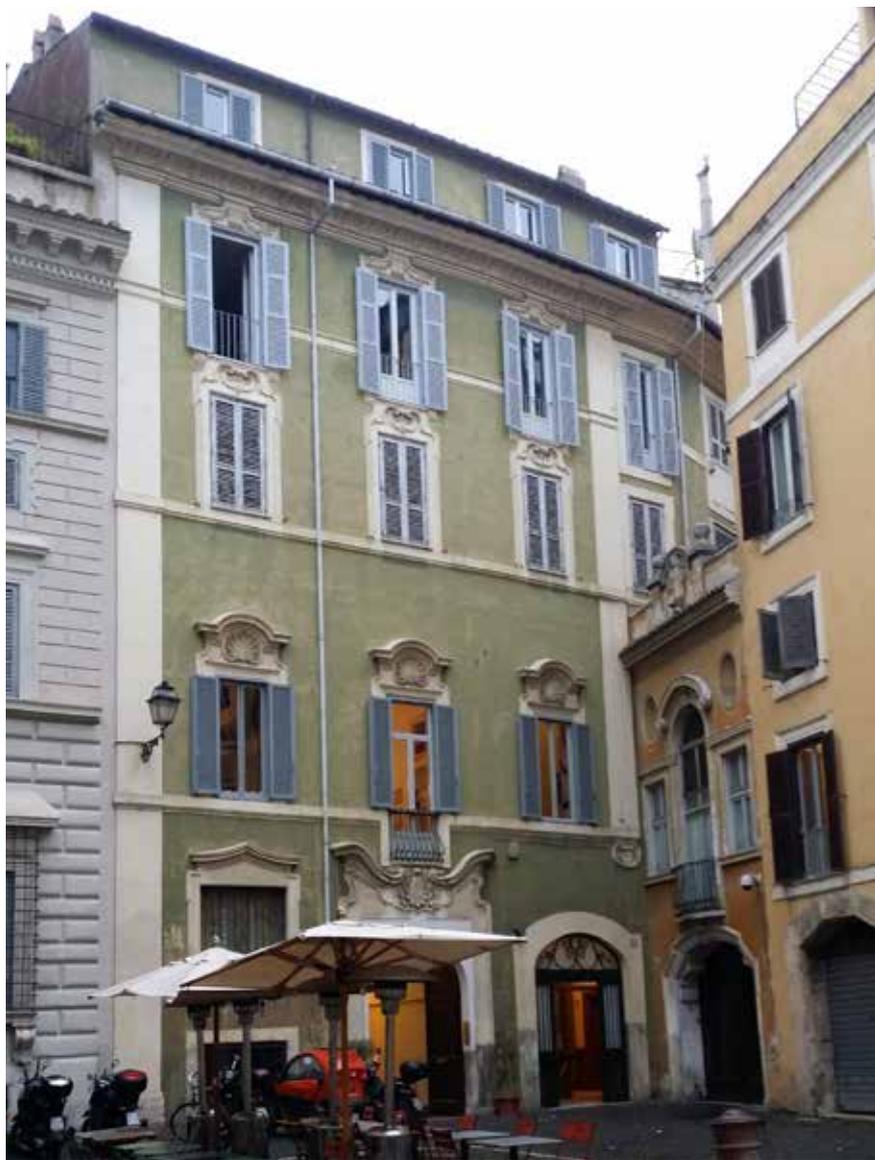
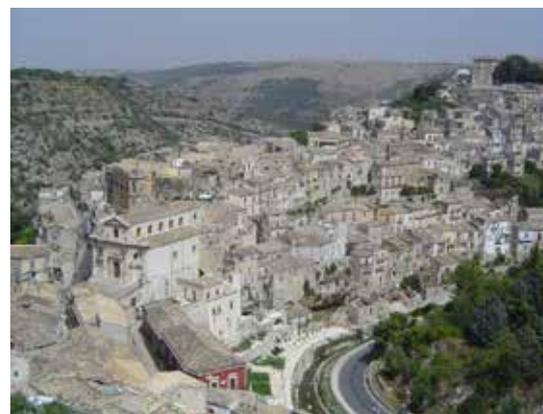
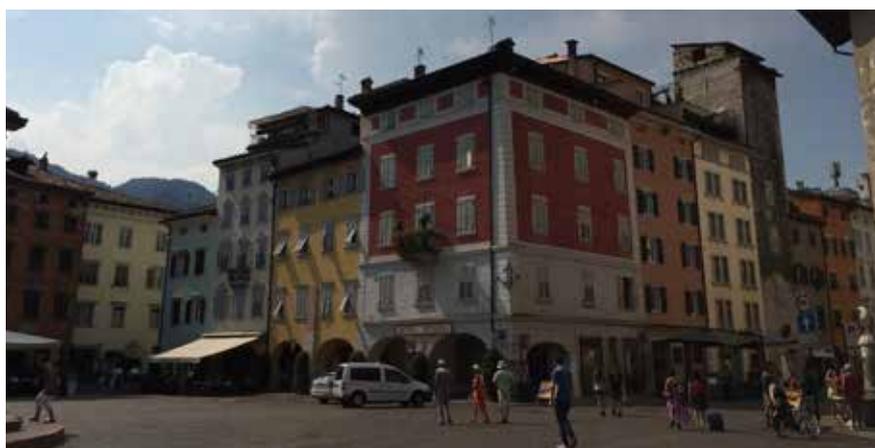
7. Ragusa, veduta panoramica, con il 'colorito' unificante e corale, come di pietra, assunto nel tempo dalla città. Sulla sinistra, in basso, l'elemento dissonante costituito da una singola casa violentemente tinteggiata di rosso.
 8. Roma, edifici ritinteggiati in piazza delle Coppelle, nel quartiere storico di Campo Marzio. Il rinnovamento, più o meno 'filologico' delle superfici (espressione diffusa ma impropria, perché la vera filologia distingue sempre le aggiunte dalle preesistenze), crea un effetto di straniamento dal contesto.
 9. Trento, angolo fra via Rodolfo Belenzani e la piazza del duomo di S. Vigilio. La prepotenza dei nuovi colori manda sullo sfondo le poche superfici antiche conservatesi, sulla torre e sulla casa decorata che s'intravede a destra.

Come s'è detto, il cattivo esempio rappresentato da molti lavori grossolani, anche curati dalla mano pubblica, ha un effetto quanto mai diseducativo e tende a forme d'imitazione ulteriormente degradate. Nel caso di pesanti ripristini il nuovo chiama altro nuovo e l'antico pare sempre più intollerabile; si avvia una reazione a catena dagli esiti imprevedibili. Le conseguenze di tutto ciò sono assai gravi tanto che ancora oggi veder smontare i ponteggi d'un edificio restaurato nei suoi prospetti esterni equivale, il più delle volte, a provare la dolorosa sensazione d'aver perso un pezzo di 'memoria' della città che ci era nota e familiare, nei suoi edifici, nei suoi colori ed anche nel suo lento e naturale invecchiamento (figure 7-11).

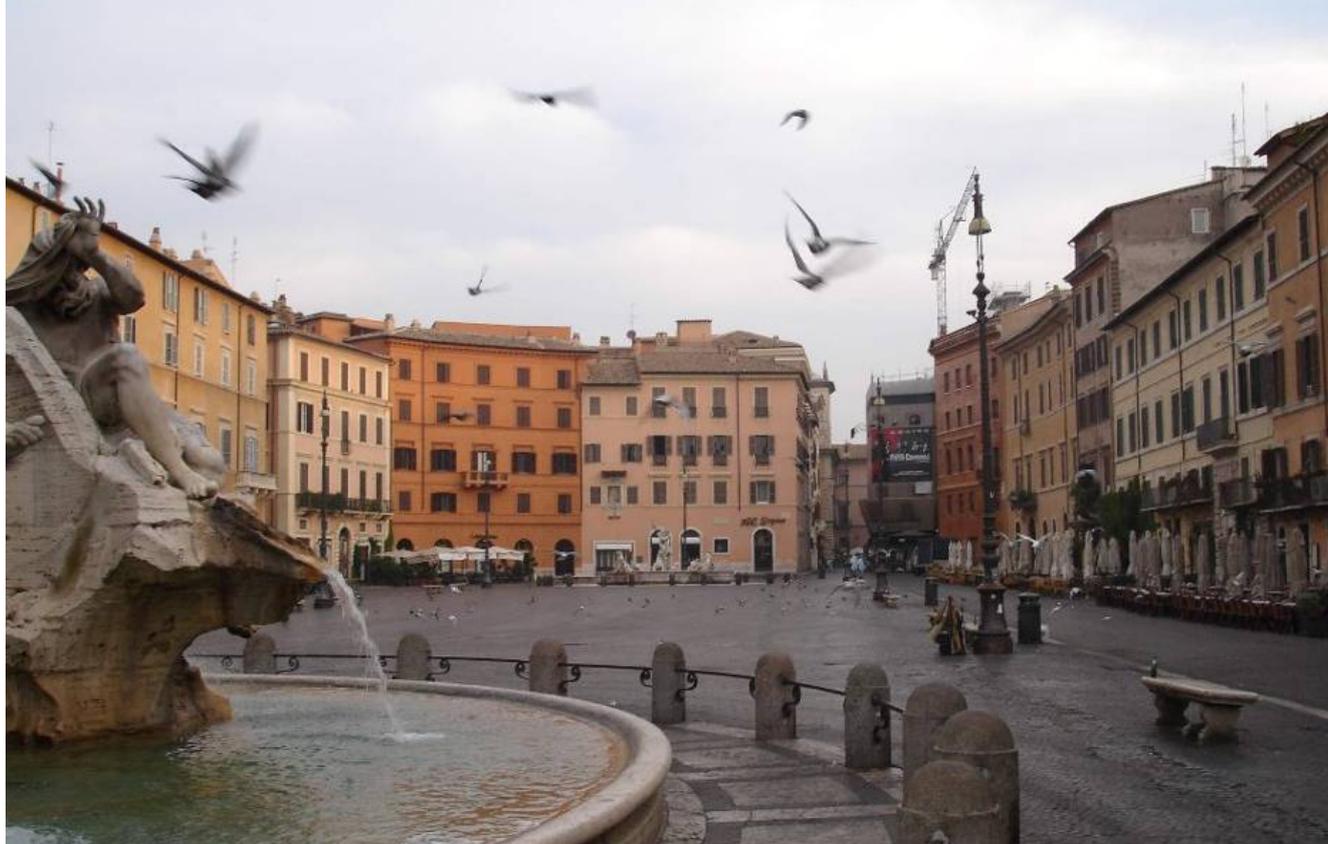
10. Roma, piazza Navona, ritinteggiature o meglio 'ridipinture', perlopiù effettuate con l'uso di materiali impropri, risalenti all'ultimo terzo del XX secolo.

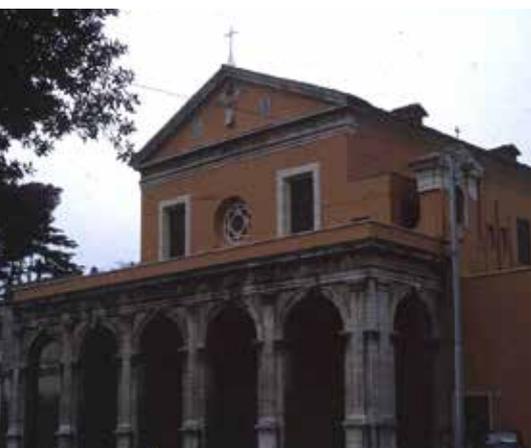
11. Roma, S. Maria in Domnica (IX, XVI e XIX sec.), ricoloritura rosso-ocra di tutte le superfici intonacate, solo da poco corretta, perché storicamente improponibile e minata da gravi errori interpretativi, come l'assurda bicromia del piccolo campanile sulla destra.

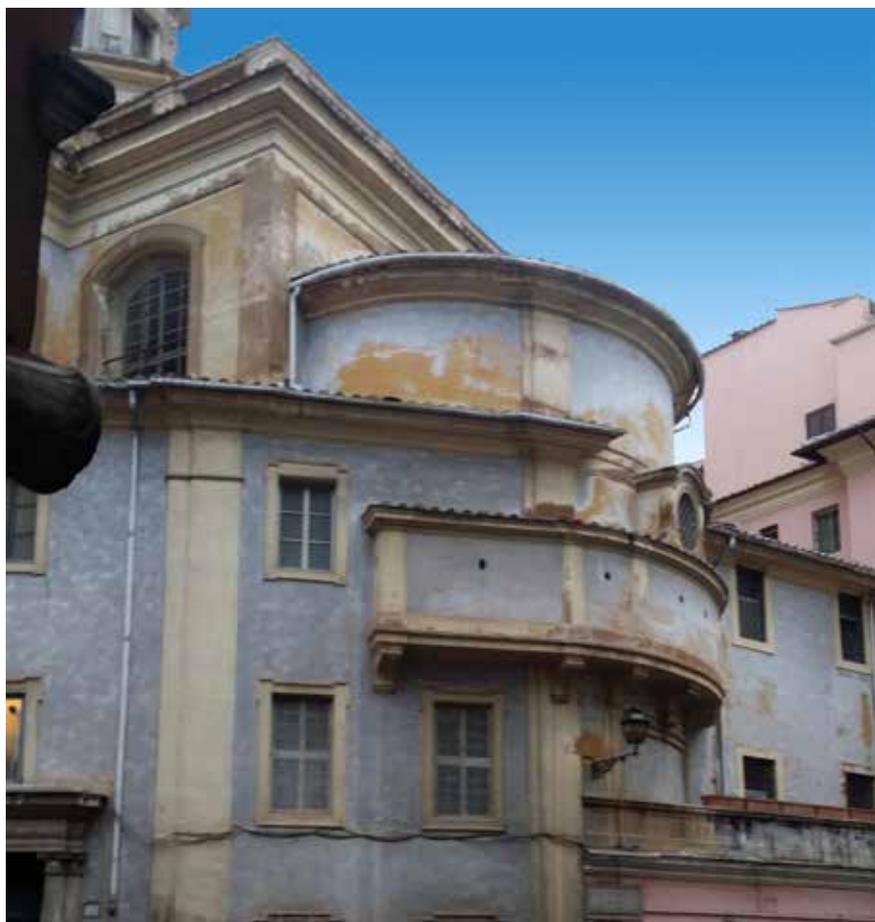
12. Roma, S. Maria in Campo Marzio (XVI-XVII sec.), ricoloritura 'filologica' in fase di avanzato degrado, tale da riscoprire una precedente, moderna ed anch'essa impropria tinteggiatura.

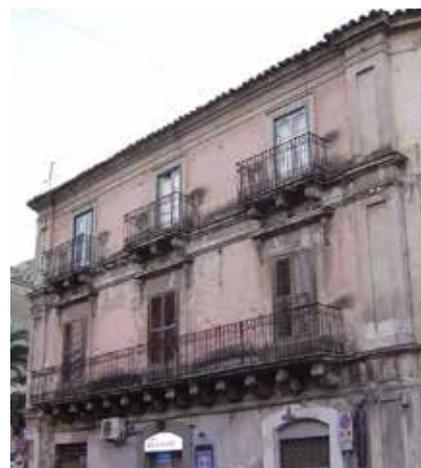
13. Modica (Ragusa), una vecchia casa che, per assenza d'interventi, ha 'felicitemente' mantenuto i vecchi colori. Come affermava il professor Paolo Marconi, citando il pensiero di uno storico e intellettuale francese, "la povertà conserva".

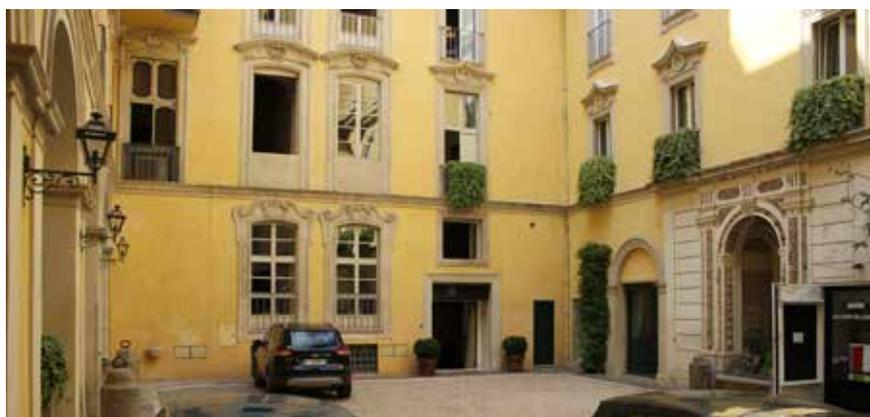
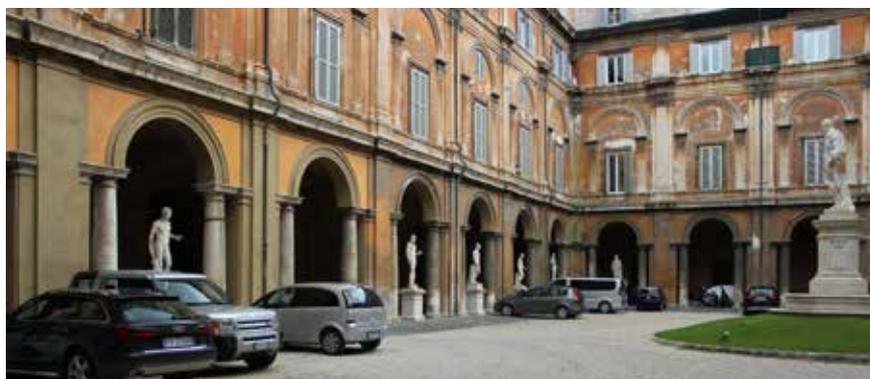
14. Roma, palazzo Boncompagni Cerasi (XVIII sec.), la banale ritinteggiatura 'igienizzante' del cortile.
 15. Roma, palazzo Chigi-Odescalchi (Carlo Maderno e Gian Lorenzo Bernini, XVII sec.), il cortile con le sue diverse pesanti ridipinture, operate nel corso degli ultimi decenni, ora in fase di accentuato degrado e tali da alterare la comprensione dell'architettura.

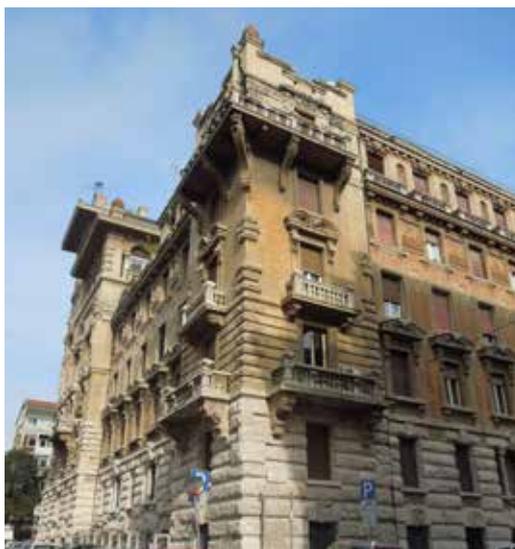
16. Roma, palazzo degli Ambasciatori, in via Dora 2 (arch. Gino Coppedè, 1916-21), prima dei recenti lavori di manutenzione.

17. Roma, il palazzo degli Ambasciatori dopo i recenti, misuratissimi lavori di manutenzione e restauro.

sorte subita dal villino detto “delle Fate” e dal palazzo detto “del Ragno”, trattati con “colori e decorazioni totalmente ‘nuovi’ e certamente irrispettosi”, augurandosi che lo stesso non dovesse capitare al palazzo “degli Ambasciatori”, quello fortunatamente salvatosi, probabilmente grazie all’opera capillare di convincimento di N. Santopuoli e all’affidamento ad un professionista capace e determinato come A. Di Muzio, da un ulteriore, invasivo ‘restauro’ [13].

L’attenzione conservativa, in questo caso, non è stata dovuta, come generalmente avviene, alla presenza di decorazioni pittoriche, stucchi, figurazioni di vario tipo, ma proprio al rispetto che merita l’architettura in quanto tale ed anche in quanto parte di un contesto urbano più vasto. Ciò anche se, nello stesso complesso edilizio, denominato comunemente ‘quartiere Coppedè’, altri edifici hanno subito una sorte diversa, di svelta ridipintura. Qui, col sostegno della competente Soprintendenza e l’ausilio di bravi restauratori, l’architetto Anelinda Di Muzio, progettista e direttore dei lavori, ha scelto una strada diversa, rispondente ai criteri sopra discussi, basata sul principio del massimo rispetto del testo antico, nella sua storicità e sofferta matericità, quindi del ‘minimo intervento’ e della piena ‘compatibilità’ chimico-fisica dei nuovi materiali rispetto agli antichi, proponendosi di fare soltanto quanto fosse realmente necessario alla buona perpetuazione del manufatto, lasciando intatta la suggestione delle vecchie superfici dilavate ma autentiche. I risultati complessivi saranno illustrati nel prossimo numero di questa rivista, accompagnati dalla discussione delle varie scelte di metodo e pratiche d’intervento, in ragione dei diversi materiali e delle tecnologie edilizie adottate, ormai quasi un secolo fa, dall’architetto Coppedè: tutti elementi di valore storico-artistico giunti fino a noi, modificati ma anche arricchiti dall’azione del tempo trascorso, e felicemente conservati dal restauro appena compiuto.

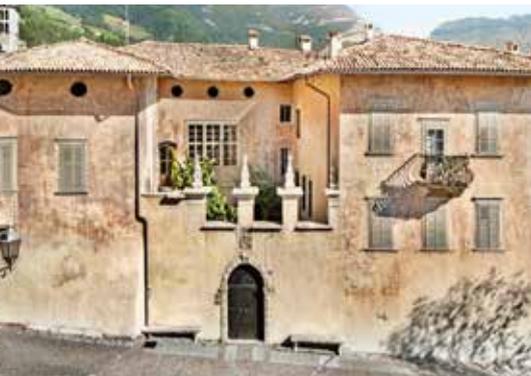
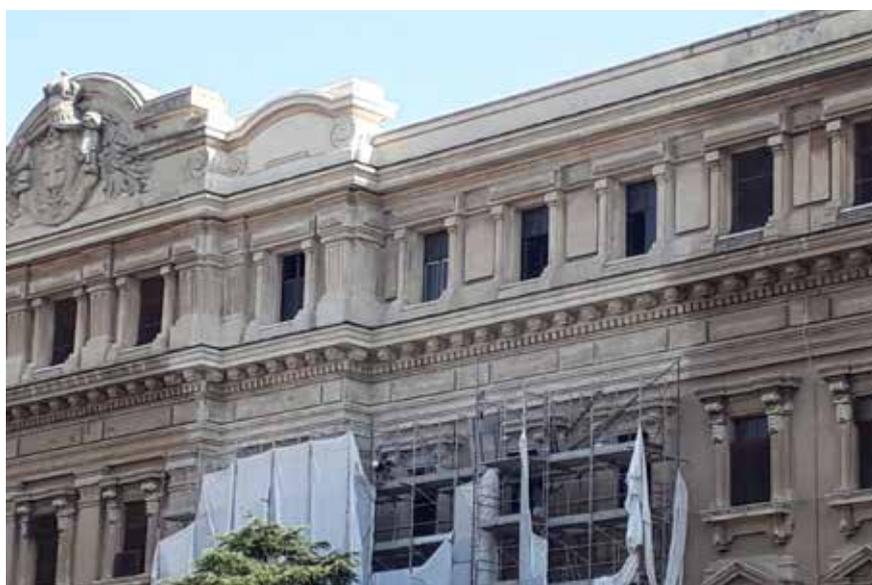
18. Villa Lagarina (Trento), palazzo Priami Madernini Marzani (XVI-XVII sec.) dopo il restauro 'conservativo' dei suoi fronti esterni.

19. Roma, palazzo dell'ex Poligrafico e Zecca dello Stato (arch. Garibaldi Burba, primo terzo del XX sec.), la facciata principale con un ampio saggio di pulitura e accurato restauro.

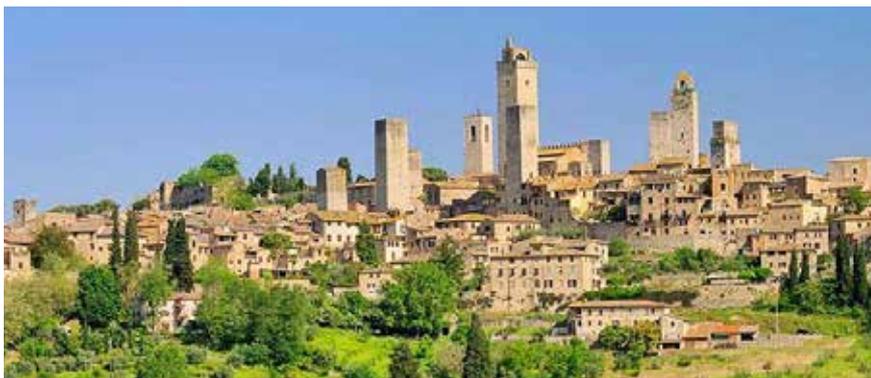
20. San Gimignano (Siena), immagine urbana in perfetto equilibrio fra volumi, materiali, colori e paesaggio. Essa esprime il valore corale degli antichi centri abitati e delle loro architetture e non richiede l’eccettuazione artificiosa, tramite la ricerca e la restituzione dei presunti colori originali, di singoli edifici.

In molti casi lo studio del colore costituisce un prezioso ausilio alla comprensione del manufatto, una valida testimonianza da conservare come le altre, senza per questo chiudere gli occhi di fronte ai valori dell'architettura o compiacersi di atteggiamenti eruditi (figura 20). Nel concludere, va precisato che questo scritto si è proposto anche di spiegare e, in parte, anticipare i criteri che hanno guidato le scelte operate nel restauro (di prossima pubblicazione) proprio del Palazzo degli Ambasciatori in via Dora 2, a Roma, opera dell'architetto Gino Coppedè risalente agli anni dieci e venti del secolo scorso. Si tratta di raccomandazioni già saggiamente avanzate, su questa rivista, da Nicola Santopuoli che, interessandosi di tale edificio e dell'intero complesso nel quale esso si colloca, si è per quasi un decennio speso, anche con un'opera di non facile convincimento dei singoli proprietari, affinché i previsti restauri fossero condotti in modo scientificamente ineccepibile. Egli si esprimeva, insieme con Federica Maietti nel 2010 (in "rec93", testo poi ripubblicato nel 2017), contro la "recente compromissione del quartiere", riferibile agli ultimi dieci anni, che "ha provocato la perdita di elementi originali, soprattutto per quanto riguarda le finiture e gli apparati decorativi, appiattiti laddove non definitivamente perduti", alterando così quel singolare "equilibrio inscindibile tra architettura, decorazioni pittoriche e scultoree" che caratterizza il quartiere. Ciò a causa di lavori "inconsapevoli e condotti in assenza di una pur minima ricerca preliminare", di una visione di metodo, del dovuto rispetto per l'autenticità del manufatto. Rammentava, in specie, l'infelice

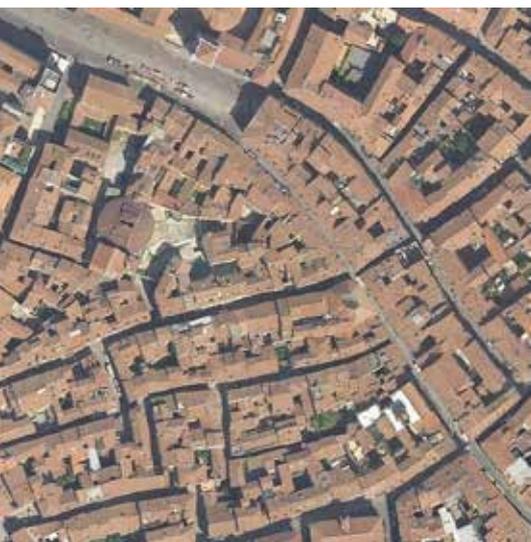
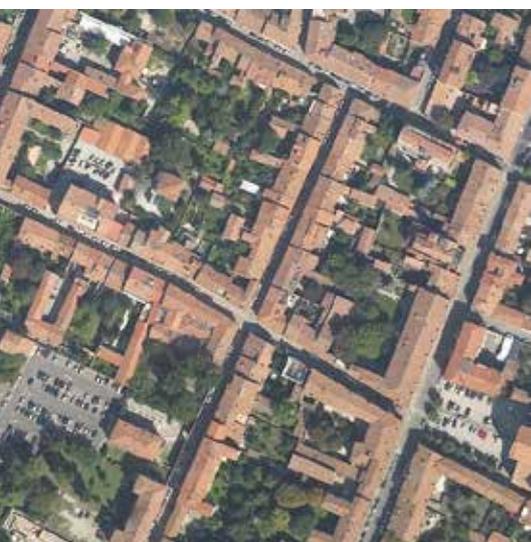
3. Ferrara, due settori della città storica a confronto (epoca medievale e rinascimentale) dove si coglie la netta differenza di compattezza edilizia che determina profonde modifiche nel comportamento energetico degli edifici. 3. Ferrara, two sectors of the historical city in comparison (medieval and renaissance age) where you can see the clear difference in building compactness that determines profound changes in the energy behavior of buildings (credits <http://www.tuttocitta.it>)

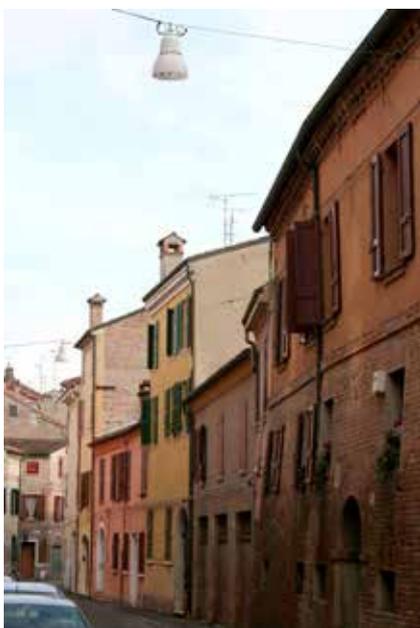
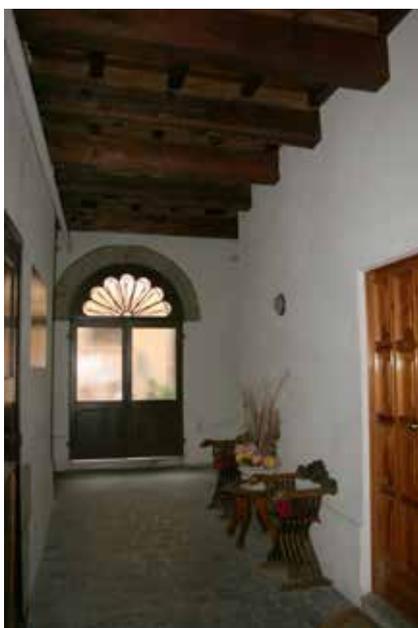
4. Esempio del fattore del sistema aggregato "compattezza volumetrica". L'edilizia urbana tende a non essere uniforme generando dispersioni energetiche molto variabili da edificio a edificio. 4. Example of the "volumetric compactness" factor. Urban construction tends not to be uniform, generating energy dispersions that vary widely from building to building.

5. Esempio del fattore del Sistema aggregato "androne". Gli ingressi delle case ferraresi sono caratterizzati da corridoi che connettono la porta di accesso con il giardino e servono poi la scala. Sono spazi di filtro energetico e di ventilazione naturale. 5. Example of the factor of the "Hall" in the aggregate system. The entrances of the ferrarese houses are characterized by corridors that connect the access door with the garden and then serve the staircase. They are spaces for energy filter and natural ventilation.

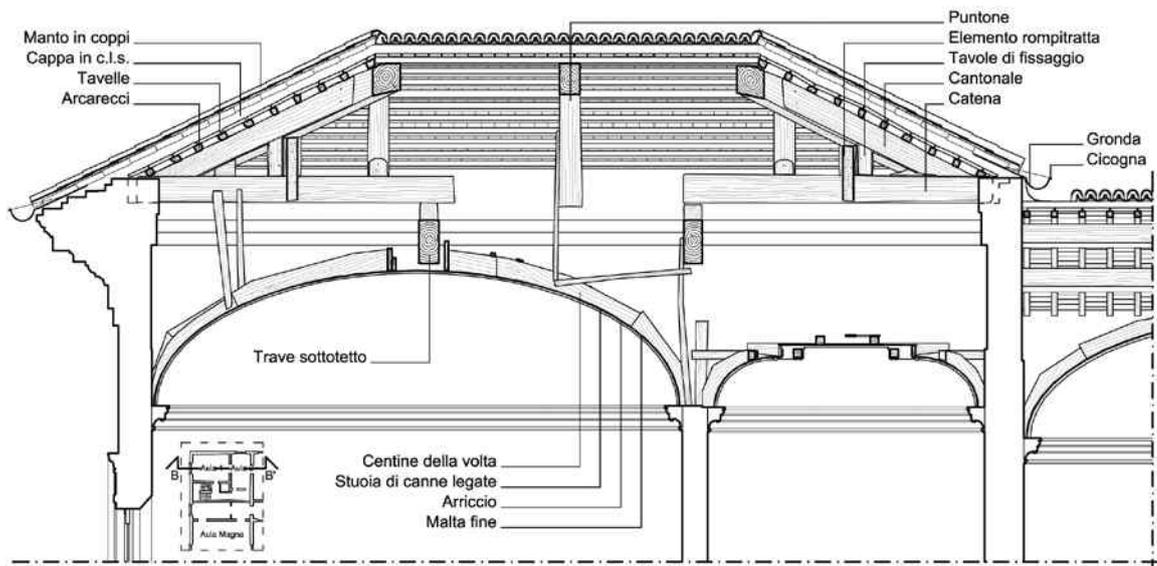
6. Rilievo di un sottotetto. Si vede come lo spazio vuoto tra il soffitto leggero e la copertura funge, nell'edilizia pre-industriale, da filtro energetico. Eliminare i soffitti per sfruttare il sottotetto a fini abitativi è un errore grave sul piano dell'efficienza energetica. *6 Relief of an attic. It can be seen how the empty space between the ceiling and the roof, in pre-industrial construction, is an energy filter. Eliminating the ceilings to exploit the attic for housing purposes is a serious mistake in terms of energy efficiency.*

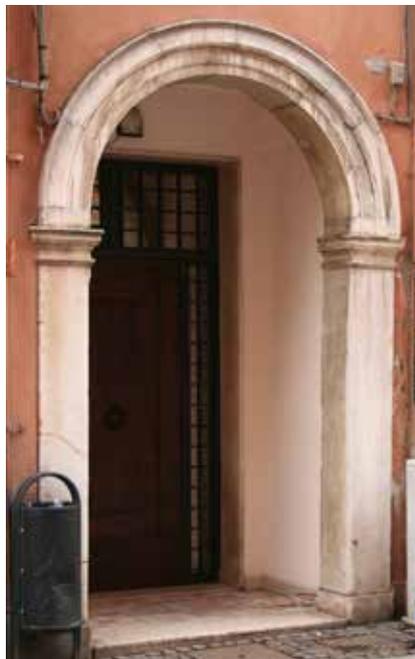
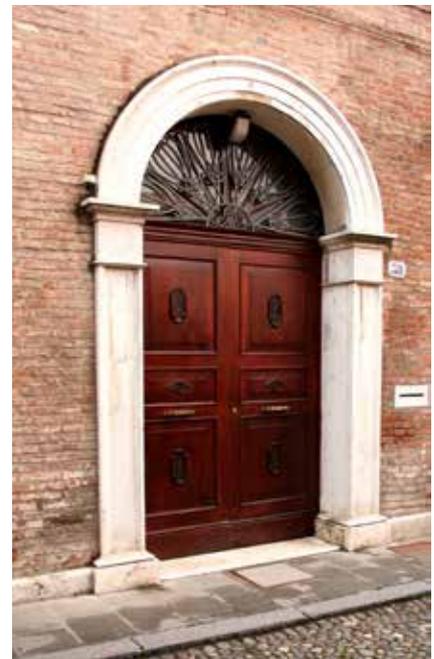
7a. Una modifica di una porta di ingresso con arretramento della sua posizione. Un errore sul piano storico e del comportamento energetico. *7a A modification of an entrance door with its position retreating. A mistake in terms of history and energy behavior.* 7b. Esempio di portone storico non alterato, con la porta in legno e il sopra porta apribile per la ventilazione e l'illuminazione. *7b. Example of an unaltered historic door, with a wooden door and an opening window (under the arch) for ventilation and lighting.*

B.1. *Opere finite*, tradizionalmente inseriti tra gli studi dei caratteri costruttivi, si è ritenuto che, in base alle caratteristiche di questi elementi, al processo di produzione e all'uso dinamico che l'utenza ne fa, siano da considerarsi alla stregua di un elemento impiantistico: *Portone/porta esterna, Serramento e infisso (di finestra), Persiana, Sportello, Avvolgibile, Scuro o contro sportello, Tenda* (figure 7-9).

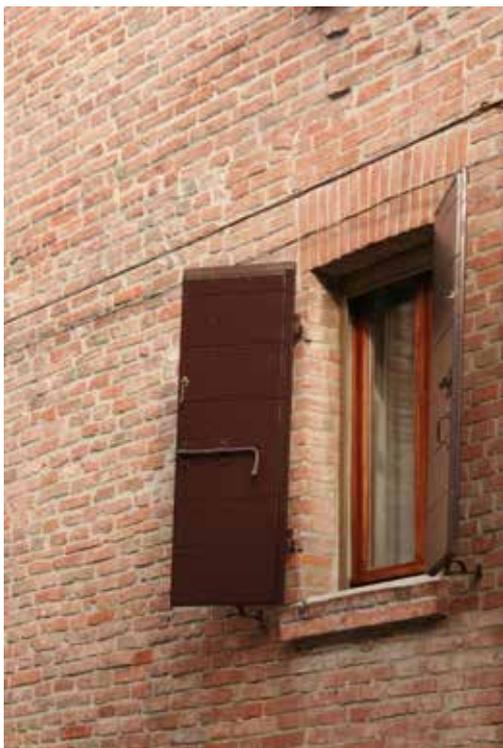
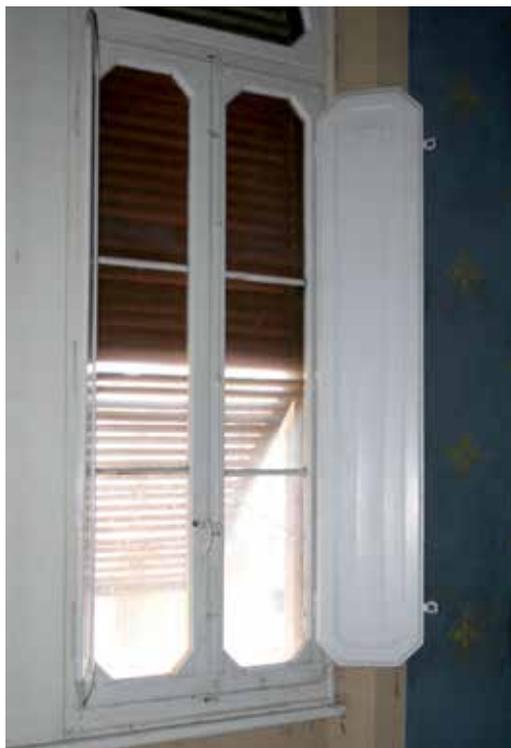
8. Le persiane esterne permettono di modulare la penetrazione dei raggi solari cercando di sfruttarli nella stagione fresca e respingerli in quella calda. 8. *The external shutters allow to modulate the penetration of the solar rays trying to exploit them in the cool season and reject them in the warm one.*

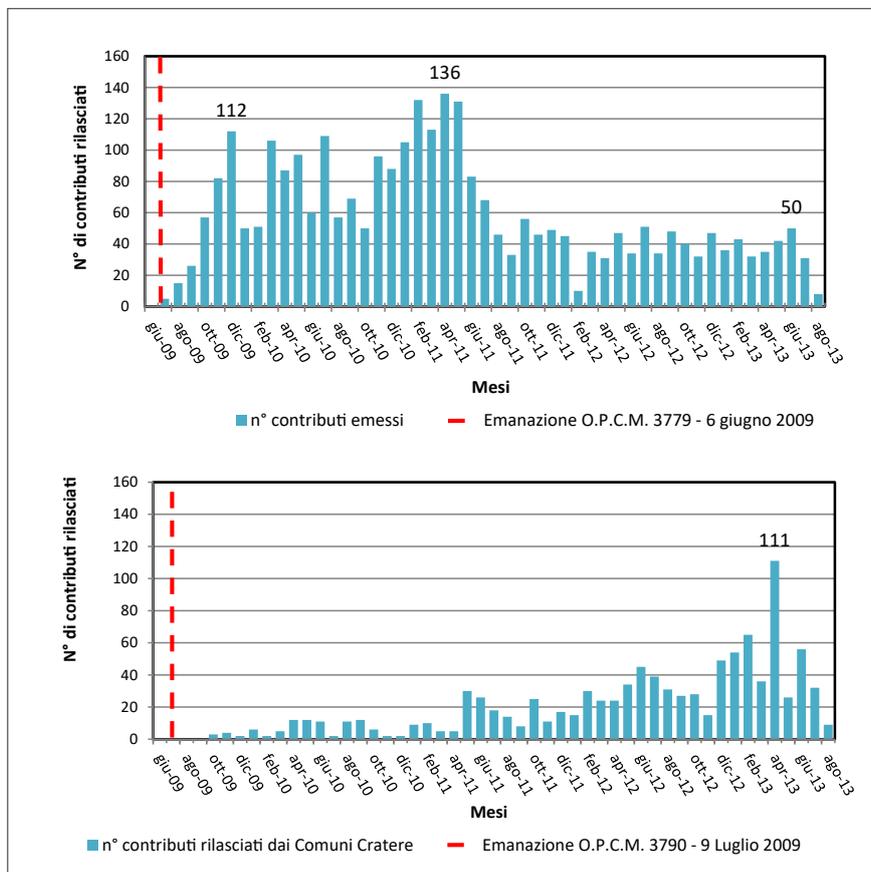
2c,d. Contributi rilasciati mensilmente dai comuni del Cratere nel periodo da giugno 2009 ad agosto 2013, rispettivamente per gli edifici con esito B o C (lievemente danneggiati) e per quelli con esito E (gravemente danneggiati) (credit: Autori, su gentile concessione di USRC).

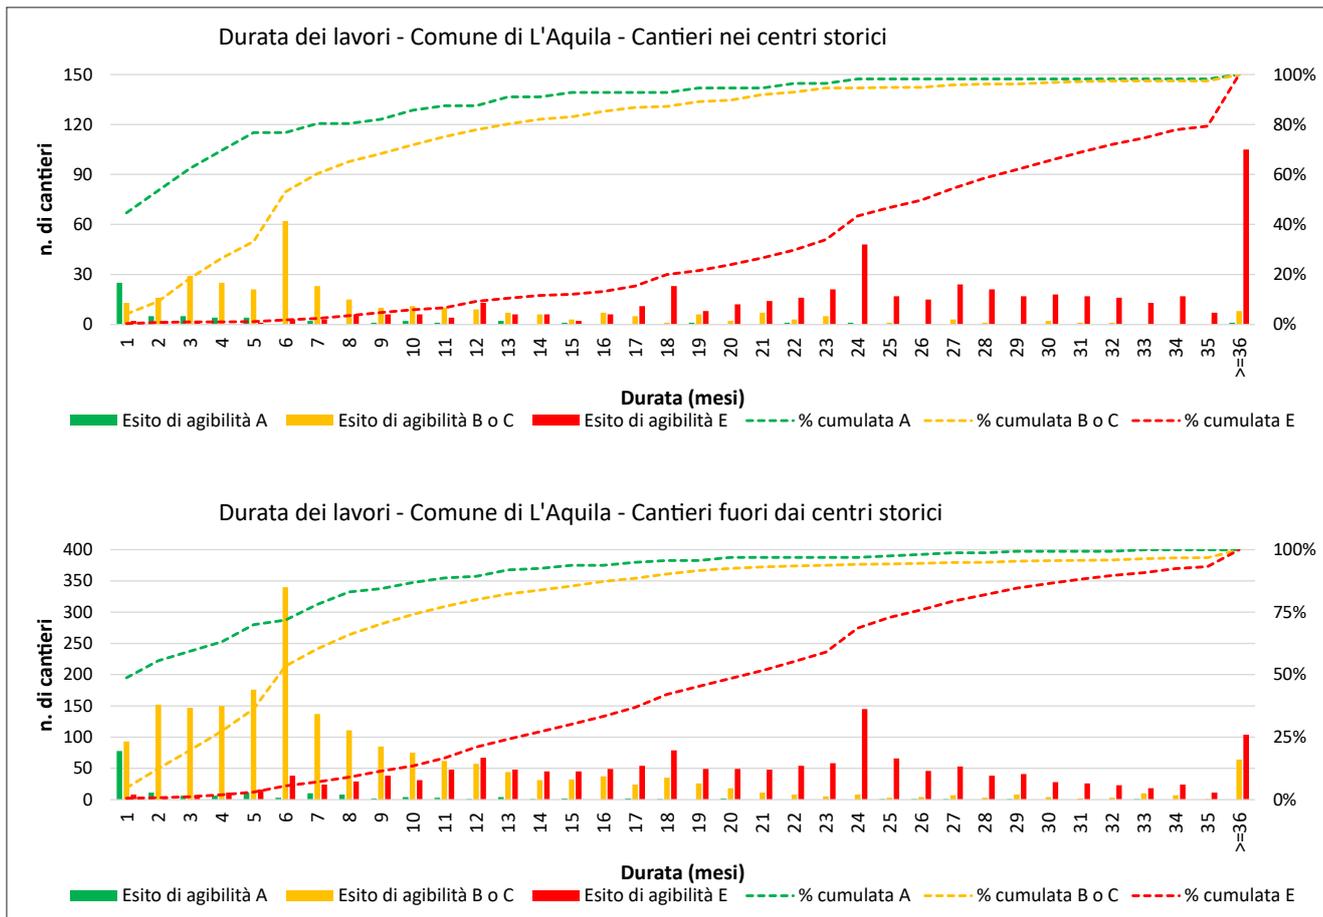
3a,b. Nei grafici è illustrata la durata media dell'esecuzione dei lavori di riparazione del danno e miglioramento sismico dei 10.888 cantieri già chiusi nel Comune di L'Aquila. Nel caso degli aggregati comprendenti più edifici, l'esito indicato nel grafico è riferito all'edificio più danneggiato nell'aggregato. Nel grafico in alto è rappresentata la durata media dei cantieri nei centri storici; nel grafico in basso la durata media dei cantieri fuori dai centri storici. La complessità delle lavorazioni richieste per la riparazione degli edifici più danneggiati nei centri storici si riflette sulla durata dei cantieri. Infatti, mentre i cantieri relativi agli edifici e agli aggregati con danni limitati presentano una distribuzione simile della durata nei centri storici e nelle periferie, al contrario, gli edifici e gli aggregati più danneggiati (con esito di agibilità E) nei centri storici presentano una durata dei cantieri mediamente più lunga degli altri. Il picco di pratiche a 6 mesi per gli edifici con esito B o C e il picco di pratiche a 24 mesi per gli edifici con esito E, corrispondono alle scadenze imposte dalle norme. I cantieri con durata maggiore hanno dovuto richiedere apposite proroghe, motivate dalle particolari condizioni di realizzazione (credit: 3a_Autori, su gentile concessione di USRA e Comune di L'Aquila; 3b_Autori, su gentile concessione di USRC).

Nelle tabelle 3a e 3b sono riepilogati i contributi rilasciati, per la città di L'Aquila e i Comuni del Cratere, fino al 31-10-2019. Il grafico di figura 3 illustra, per i 10.888 cantieri già chiusi del Comune di L'Aquila, la durata media dei lavori di riparazione del danno e miglioramento sismico.

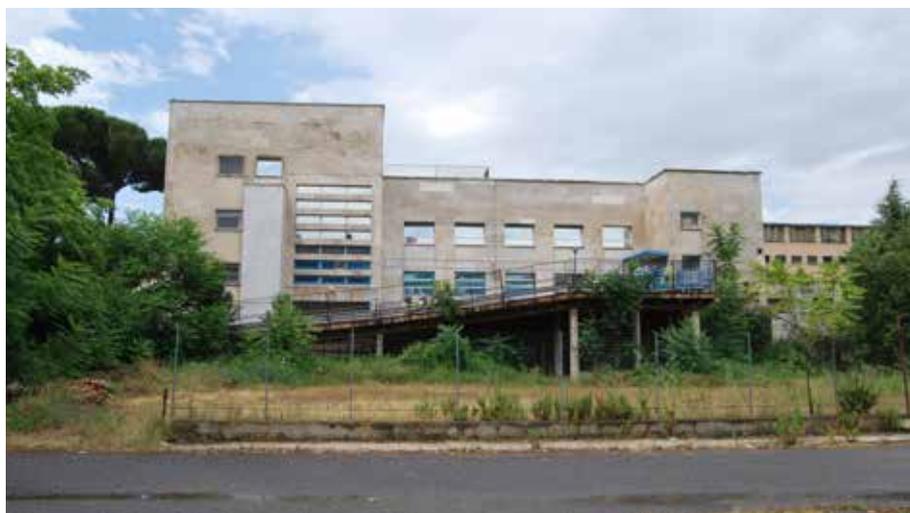
2. Vista dell'ex GIL di Monte Sacro dal piazzale adiacente a via Monte Pollino originariamente destinato ai campi da gioco. Oggi la corte interna è trasformata in un'area senza una reale funzione e il prospetto dell'edificio è stato fortemente manomesso con l'aggiunta di corpi esterni, l'apertura di nuove finestre e la sostituzione degli infissi. Ad esempio la vetrata in ferrofinestra della piscina coperta è stata murata ed è irrimediabilmente compromessa. (ph. Barbara Paroli).

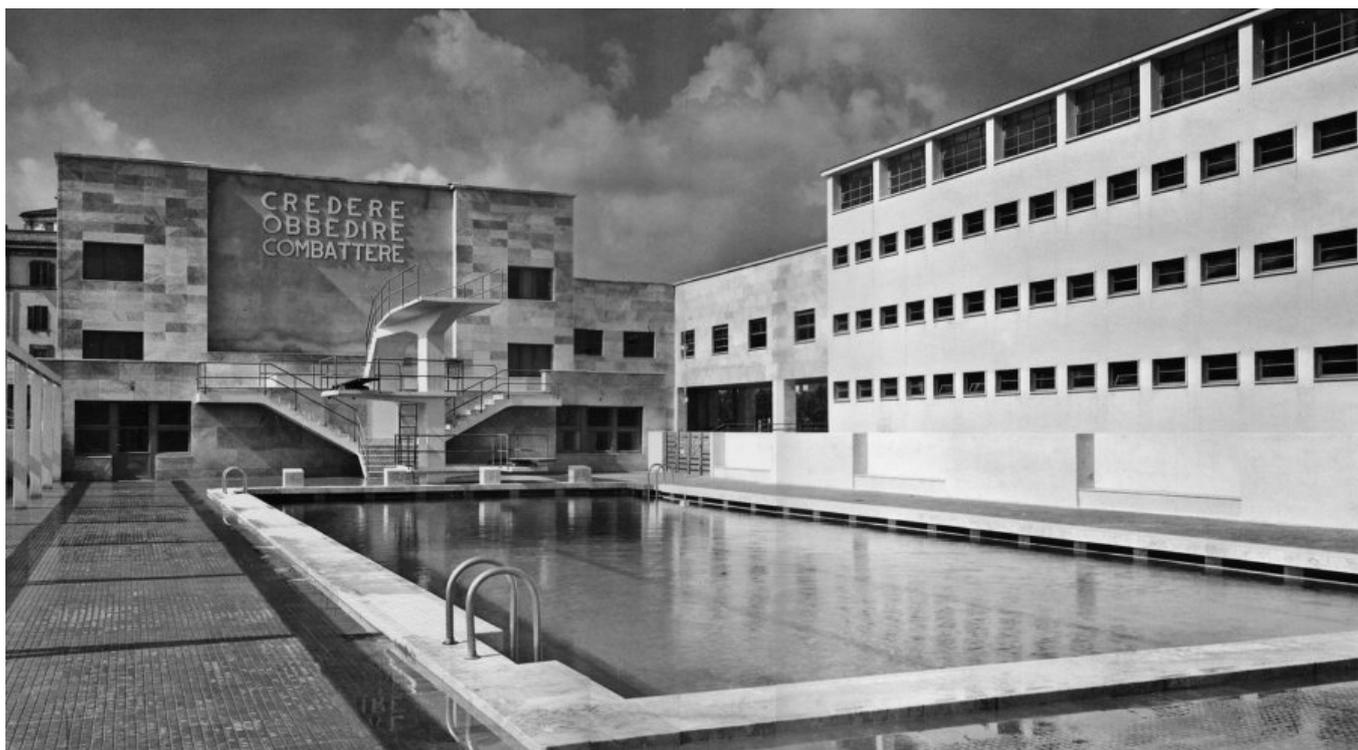
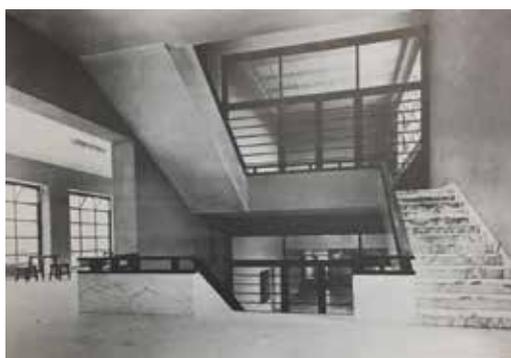
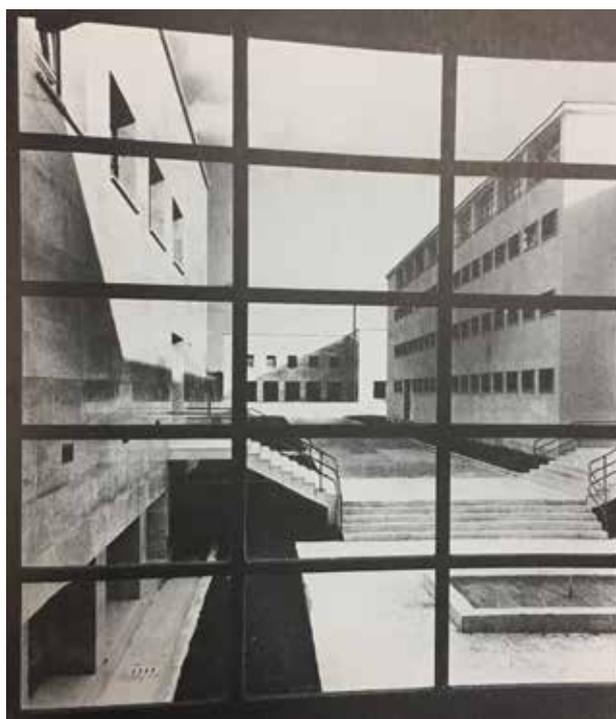
3. Vista della piscina all'aperto e della corte interna della GIL di Monte Sacro, 1934-1944. 4. La monumentale scala interna oggi demolita per far posto agli uffici postali. 5. Uno scatto che evidenzia la permeabilità tra interno ed esterno (Immagini Archivio Centrale dello Stato, Fondo G. Minnucci).

Roma l'autore realizza una vera macchina per la città – così da sottolineare l'importanza della formazione⁶ –, con edifici polifunzionali uniti attorno a una corte interna e collegati da passaggi porticati e da pensiline, con i corpi che si collocano attorno a un patio secondo l'impianto della corte aperta. Tutti i volumi sono progettati per permettere l'individuazione delle funzioni, tra queste anche un asilo sperimentale per l'applicazione della concezione pedagogica di Maria Montessori e per la messa in atto delle ricerche che l'autore ha raccolto in quegli anni. Questo edificio è un luogo della città in cui gli stilemi del progettare moderno e razionalista vengono divulgati grazie alla sola presenza dell'edificio nella città.

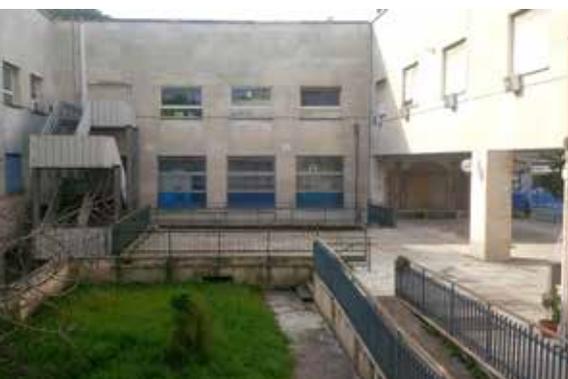
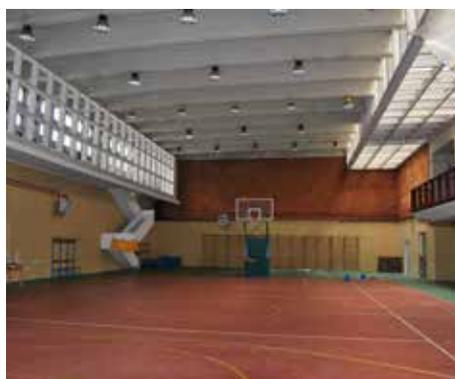
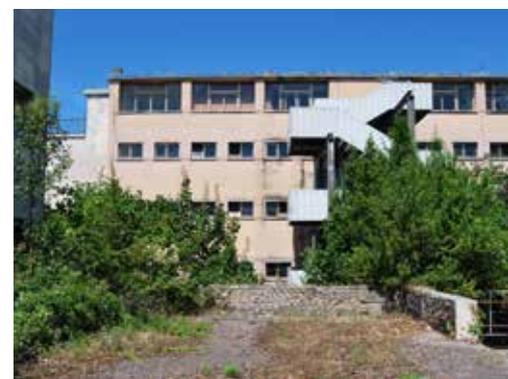
Le fotografie di questa pagina testimoniano lo stato di abbandono in cui versa l'edificio di Minnucci. 6. e 7 (IN ALTO). Il trampolino e la piscina all'aperto. SOTTO 8. Uno scatto della corte interna guardando dalla palestra verso il corpo dedicato alla biblioteca e agli uffici. Tale foto è la vista opposta all'immagine d'Archivio, n. 5. 9. La palestra è uno dei pochi ambienti con lievi trasformazioni da cui oggi possiamo ancora comprendere la spazialità voluta dal progettista. 10. L'edificio scolastico dal solarium della piscina all'aperto, si noti l'aggiunta della scala antincendio che non permette di leggere il prospetto e la sostituzione degli infissi che modifica il rapporto tra pieni e vuoti (ph. B. Paroli).

Ciò che oggi vediamo della ex GIL è frutto delle modifiche del dopoguerra. L'edificio è stato fortemente manomesso, modificando le funzioni e cambiando alcune delle principali scelte di Minnucci. Ad esempio l'inserimento degli uffici delle poste ha previsto l'aggiunta di una rampa sul fronte posteriore dell'edificio che ha comportato la chiusura della parete vetrata della piscina coperta che consentiva il collegamento con lo spazio esterno.

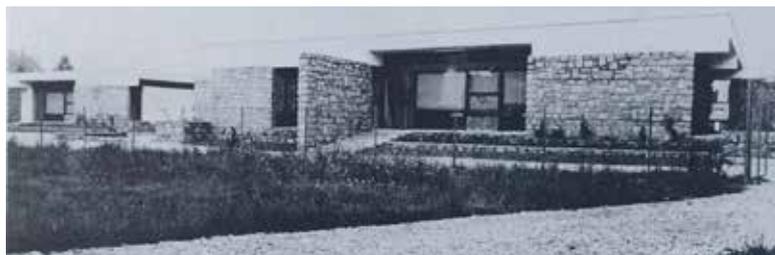
Ludovico Quaroni con A. De Carlo,
Scuola elementare commissionata da Olivetti per il
Canton Vesco, Ivrea, 1955.

Le immagini illustrano sinteticamente il progetto:
la pianta di un nucleo della scuola aperta verso
l'esterno e con il suo centro nella corte interna (12); i
prospetti e le sezioni (11) e una vista esterna (13) che
evidenziano la ricerca figurativa dell'autore.
(immagini tratte dal testo di Ciorra P., *Ludovico Quaroni
1911-1987. Opere e progetti*, Electa, Milano 1989).

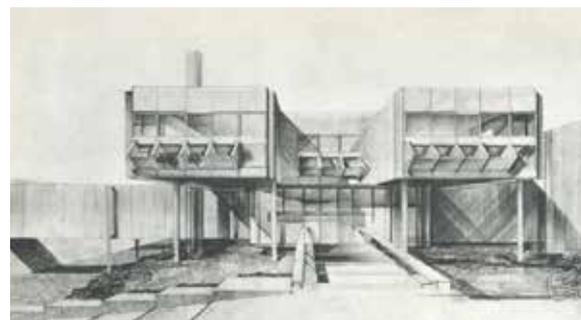
Maurizio Sacripanti, Scuola elementare a Molfetta, Bari, 1969.

14, 15. Vista del prospetto (15) e interno di un'aula (14) con la finestra che si trasforma in banco scolastico (immagini dal sito www.domusweb.it, Benetti A, Italia, anni Settanta. I nuovi territori dell'architettura scolastica, 17 settembre 2018).

Sacripanti a Molfetta unisce la modernità della produzione industriale al progetto architettonico, conferendo un nuovo valore agli elementi prefabbricati. Anche in questo esempio si lavora sulla relazione tra interno ed esterno, declinando il tema della comunità che si ritrova in corti scavate nel terreno, in parte protette dai volumi delle aule. I luoghi della didattica presentano pareti vetrate dotate di un sistema basculante che permette agli studenti di utilizzare il davanzale esterno come un banco scolastico.

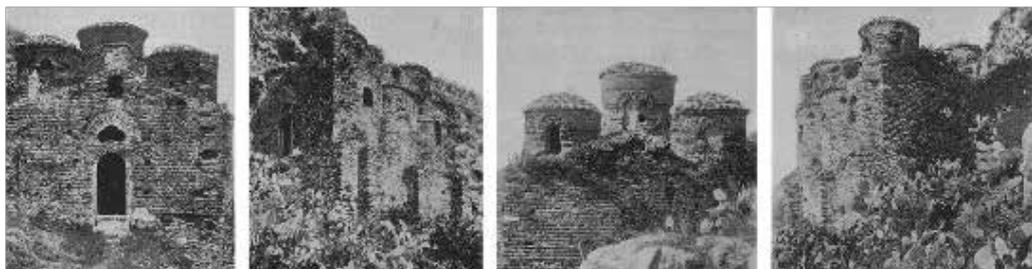
3. Disegno di Ilhelm Schulz 1860 - Foto di P.Orsi antecedenti ai restauri del XX sec.olo

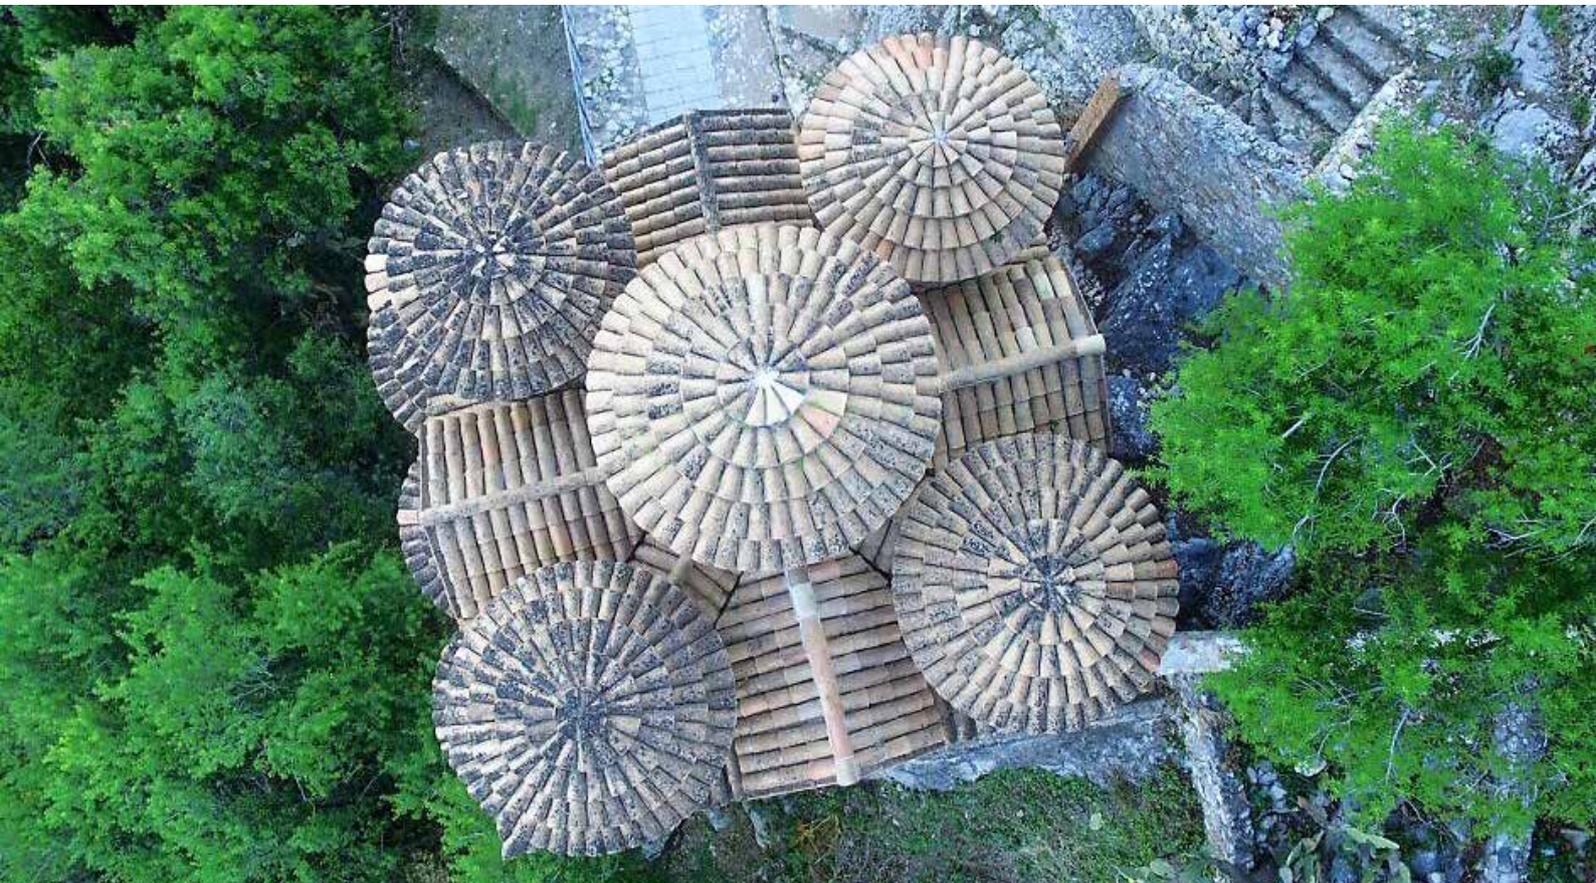
4. Analisi grafico-geometrica: pianta, prospetto sud, schema dell'impianto planimetrico, foto della copertura con il drone.
