magazine
recupero e conservazione

marzoaprile2020

158

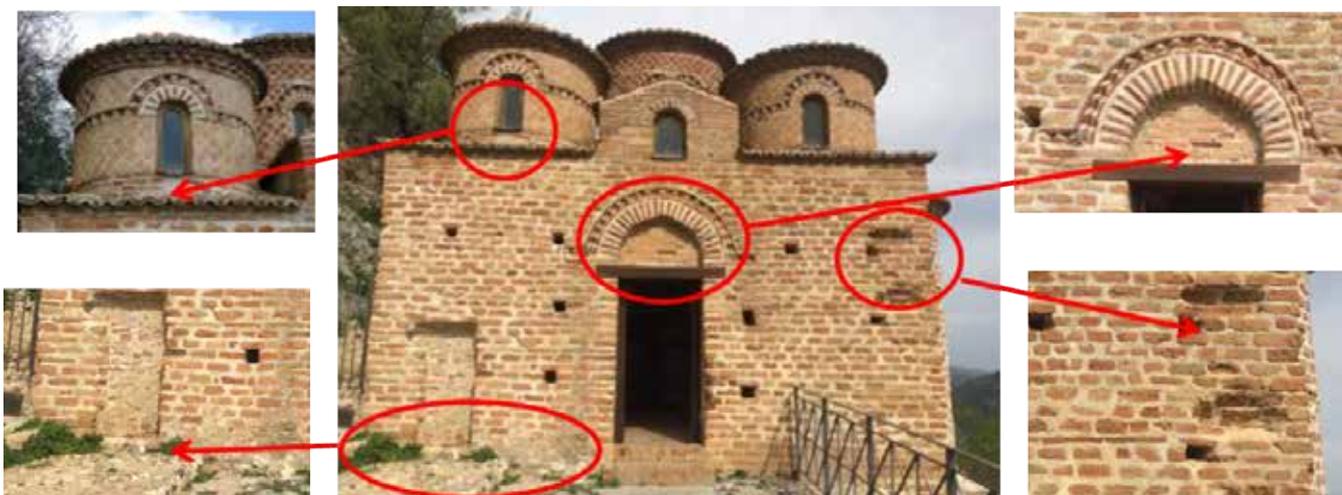
La Cattolica si presenta complessivamente in buono stato di conservazione; si possono rilevare tuttavia, in corrispondenza della base della facciata principale, una presenza di lieve degrado biologico e accenni di fenomeni di erosione in modo sparso sulla superficie della facciata. Un degrado maggiore emerge sui coppi in laterizio che coprono l'intero edificio e che si manifesta con la presenza di patina biologica diffusa ed omogenea [9].

6. Fenomeni di degrado biologico ed erosioni localizzate.

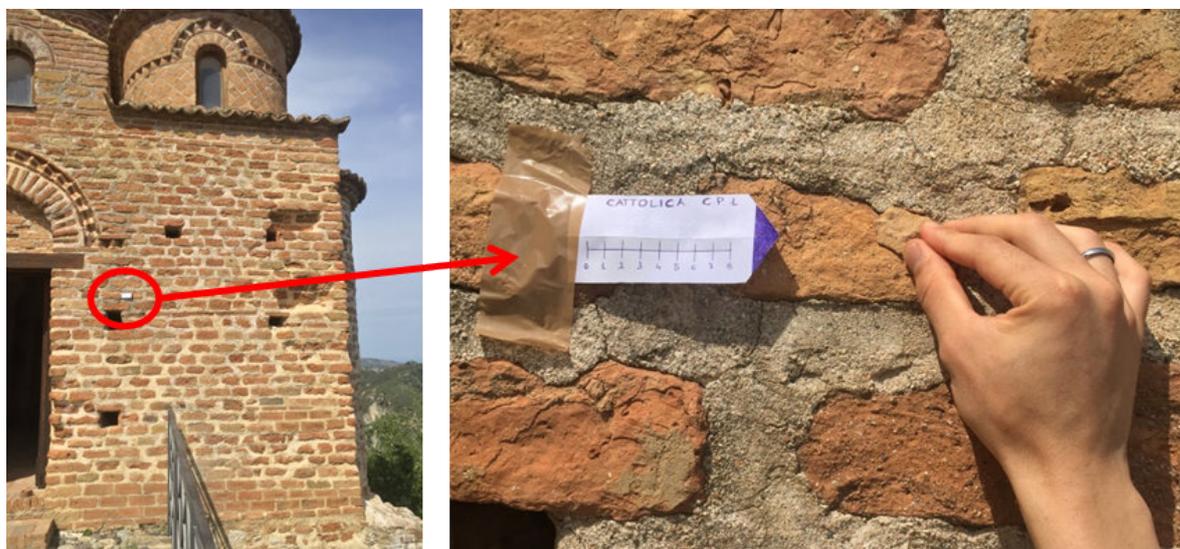
8. Risultanze e microanalisi (SEM)

Tra le diverse risultanze dell'indagine di laboratorio si segnala, per brevità, solo l'analisi chimica (microanalisi) effettuata con il microscopio elettronico (SEM) a scansione usando una sonda EDS (spettrometria per dispersione di energia) che ha permesso di ottenere informazioni quantitative e qualitative sulla composizione chimica dei minerali costituenti l'impasto ceramico. Nel caso specifico si può affermare che esso è costituito da una pasta di fondo piuttosto omogenea caratterizzata dalla presenza di fori di forma irregolare nelle quali sono immersi foraminiferi o microfossili. Il campione presenta una grande quantità di silice, con una percentuale di alluminio e di ferro, tipica delle argille destinate alla realizzazione di mattoni per forni e all'industria dei laterizi [10].

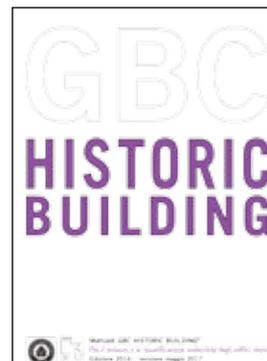
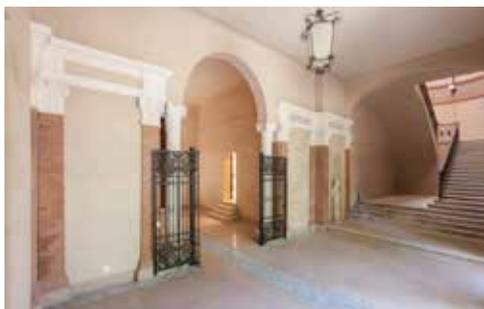
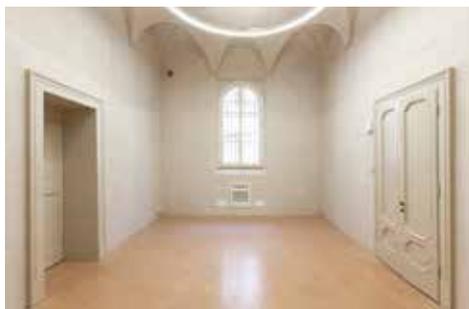
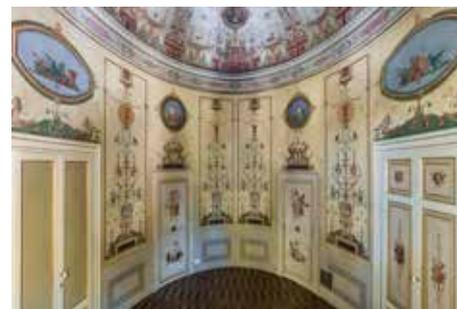
Rilievo storico critico dell'aggregazione del complesso di Palazzo Gulinelli: dall'originale torre del XV sec fino ad arrivare alla ricostruzione della seconda metà del XIX sec.

La vicenda storica di palazzo Gulinelli, inizia alla fine del XIV secolo, ma l'aspetto attuale del palazzo, che è sostanzialmente quello della seconda metà dell'Ottocento, risulta dalla "fusione" di due edifici preesistenti: il principale su corso Ercole d'Este ed un secondo fabbricato, probabilmente più antico, ma da sempre più modesto, su via degli Armari. Dopo gli interventi eseguiti tra il primo ed il secondo conflitto mondiale, che suddivisero il piano terra in diverse unità immobiliari "messe a reddito" dalla famiglia Gulinelli, le modifiche successive avvennero soltanto negli anni Ottanta del XX secolo, con alcuni interventi di ammodernamento che riguardavano essenzialmente modifiche interne legate alla nuova destinazione d'uso scolastica nell'ala di via degli Armari. L'edificio polifunzionale certificato secondo il protocollo GBC Historic Building®, livello oro, ospita la scuola paritaria internazionale "Smiling", una foresteria studentesca, gli uffici della Fondazione Canonici Mattei e residenza.

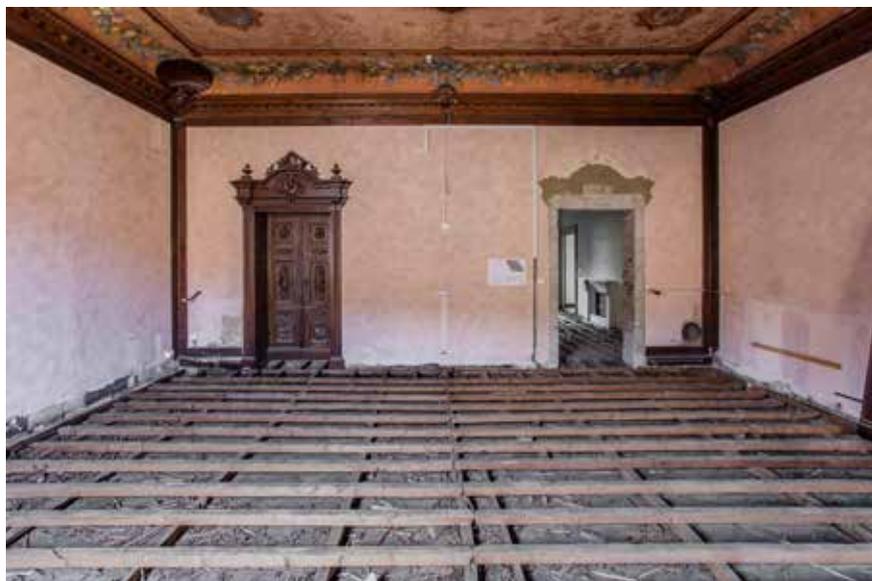
A LATO_Consolidamento di solaio ligneo: smontaggio del pavimento storico in formelle lignee e sottostante intercapedine costituita da molarì. Si intravede l'assito del solaio.

Tutti i pavimenti lignei, in cotto e marmo, tutti gli infissi originali e le decorazioni lignee sono stati smontati, trattati e ricollocati nella loro posizione originale. In alcuni casi si è provveduto a ricollocare materiali in altre stanze rispetto a quelle dalle quali sono stati prelevati per garantire la congruità storica di alcuni luoghi posti al piano terra.

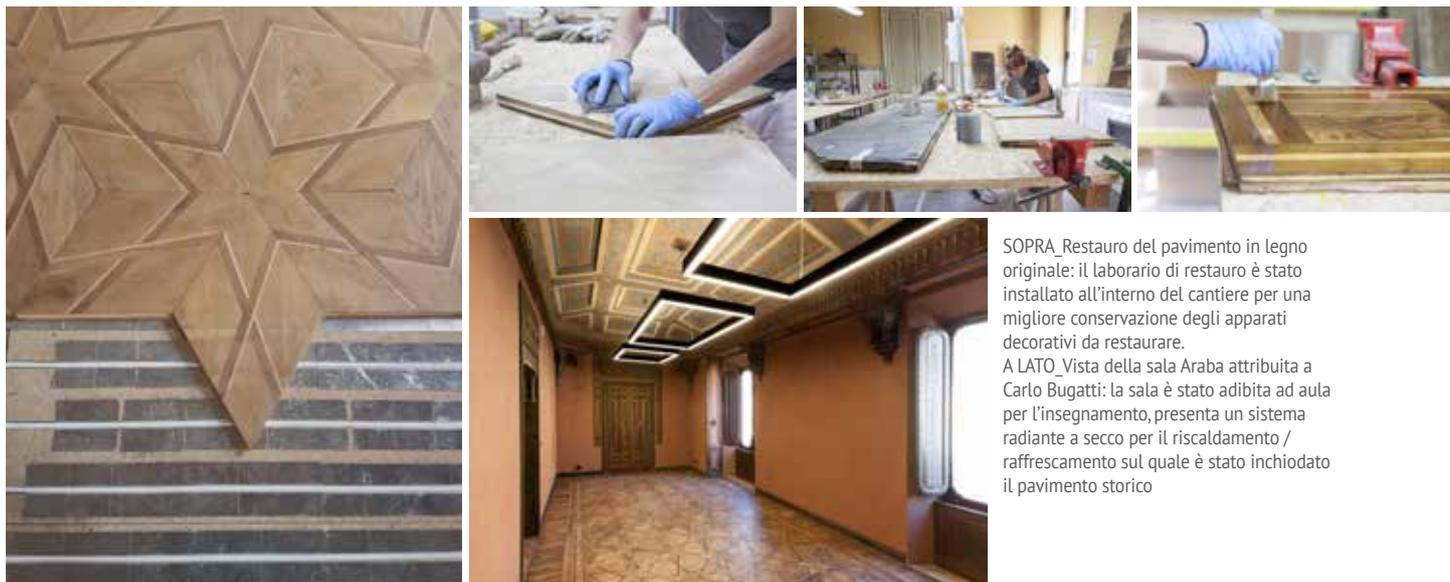
SOPRA_Restauro del pavimento in legno originale: il laboratorio di restauro è stato installato all'interno del cantiere per una migliore conservazione degli apparati decorativi da restaurare.
A LATO_Vista della sala Araba attribuita a Carlo Bugatti: la sala è stata adibita ad aula per l'insegnamento, presenta un sistema radiante a secco per il riscaldamento /raffrescamento sul quale è stato inchiodato il pavimento storico

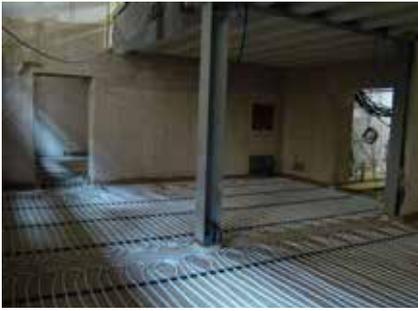
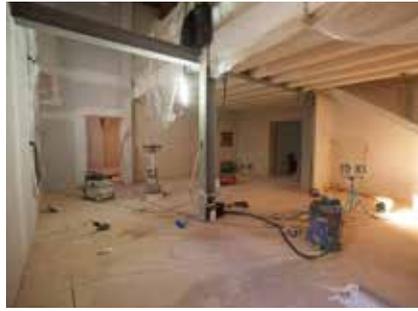
Posa del sistema di riscaldamento e raffrescamento radiante con successivo getto di pavimento in cocciopesto per la formazione di massetto caldo. Levigatura del massetto caldo in cocciopesto e finitura del cappotto interno.

Il progetto impiantistico è partito con l'idea di rispettare il luogo e di sfruttare le peculiarità del palazzo. E' stato inserito un **impianto di riscaldamento/raffrescamento a pannelli radianti a pavimento**, posati a secco con sovrastante posizionamento a secco e/o inchiodati delle pavimentazioni.

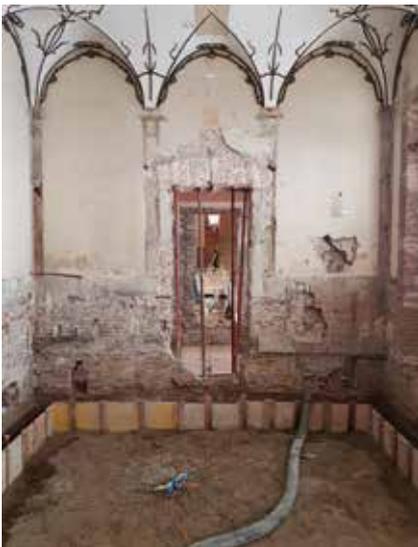
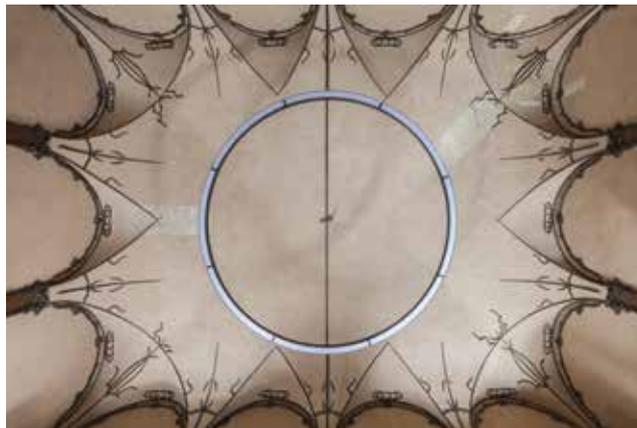
Sala della caccia: consolidamento delle fondazioni tramite trave collaborante in C.A. perimetrale e successivo consolidamento delle piattabande tramite il fissaggio di elementi in ferro. La sala ospita il refettorio della scuola, presenta un sistema decorativo ideato dall'ebanista ferrarese Primo Roda, un sistema radiante a secco per il riscaldamento /raffrescamento sul quale è stato inchiodato il pavimento storico.

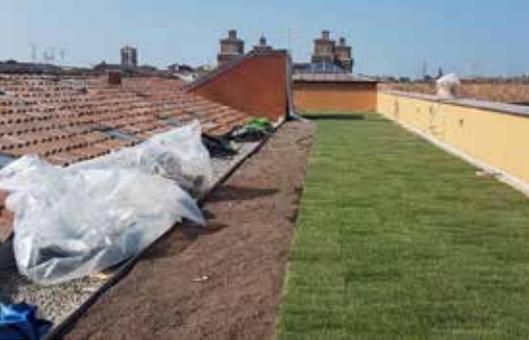
Posizionamento del manto erboso del giardino pensile di 200 mq collocato sulla sommità di Palazzo Gulinelli: questa porzione di edificio è stata ricostruita con struttura in Xlam con tecnologia a secco

Per quanto riguarda la “**Sostenibilità del sito**” il punteggio è stato raggiunto grazie ad un’ottimale gestione dello spazio del cantiere e grazie ad una progettazione rispettosa ed intelligente dello spazio verde di competenza dell’edificio. Il rapporto tra edificio ed ambiente è stato, inoltre, migliorato dall’inserimento di un tetto verde calpestabile realizzato al di sopra di una nuova struttura leggera in X-Lam, che ha sostituito un’aggiunta degli anni Venti del XX secolo gravemente danneggiata dal terremoto.

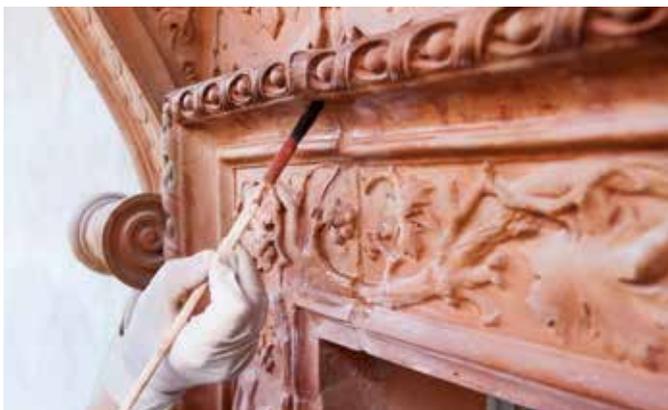
Consolidamento degli apparati decorativi in cotto in stile neorinascimentale ferrarese: applicazione di consolidante a base naturale e reversibile

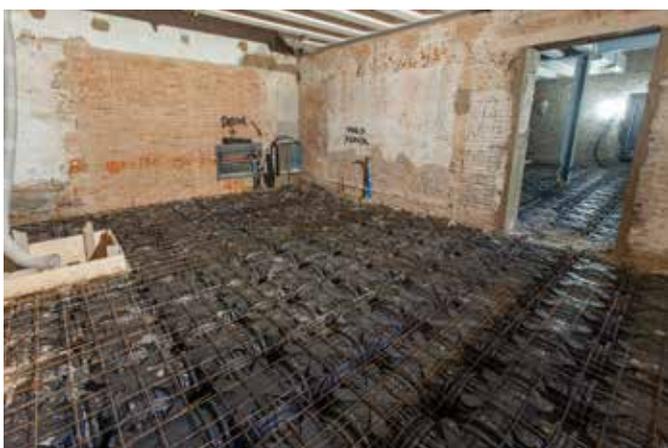
Ricostruzione del sistema di protoclimatizzazione di epoca vittoriana: posizionamento del pacchetto di ventilazione tramite igloo in plastica riciclata con sovrastante getto in C.A. alleggerito. Modello BIM per la ricostruzione del sistema di protoclimatizzazione: vengono individuate le mandate (in rosso) e le riprese (in giallo) dell’aria

I materiali utilizzati sono stati analizzati anche nell’ambito della valutazione della “**Qualità ambientale interna**”. E’ stata garantita l’assenza di materiali con emissioni nocive a ridotto rilascio di composti organici volatili (VOC). Il capitolo valuta gli standard di comfort e di qualità dell’aria interna sotto numerosi aspetti: dalla portata di aria esterna per garantire un sufficiente ricambio, all’eliminazione del fumo di tabacco, dal controllo delle fonti chimiche e inquinanti che possono entrare dall’esterno, al controllo quanto più mirato del comfort termico e luminoso. Qui il recupero del sistema di protoclimatizzazione di epoca vittoriana ha garantito un minimo di ventilazione continua a tutti gli ambienti.

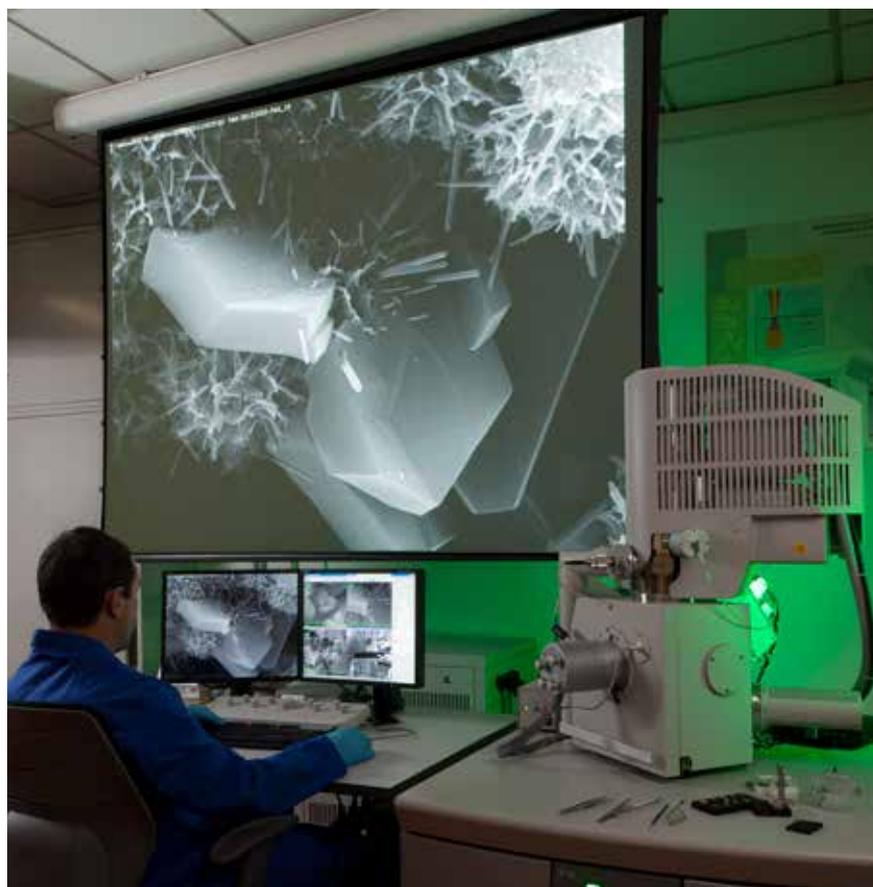
1. SEM - Scorcio locale microscopia con immagine SEM esemplificativa.

Il restauro e la conservazione degli edifici storici ha un ruolo particolare nella storia e nello sviluppo delle competenze scientifiche del Laboratorio Analisi Centrale. Fin dai primi anni '90 ha infatti lavorato fianco a fianco al laboratorio formulativo (allora guidato da Pasquale Zaffaroni, oggi Product Manager della Linea Edilizia) durante lo sviluppo dei primi prodotti, compatibili con i materiali del passato, dell'ormai consolidata Gamma MAPE-ANTIQUE dedicata al risanamento e restauro conservativo del patrimonio edilizio storico ed architettonico. L'indagine microstrutturale eseguita con l'utilizzo del Microscopio Elettronico a Scansione ESEM-FEG, fiore all'occhiello del Laboratorio Analisi (figura 1),

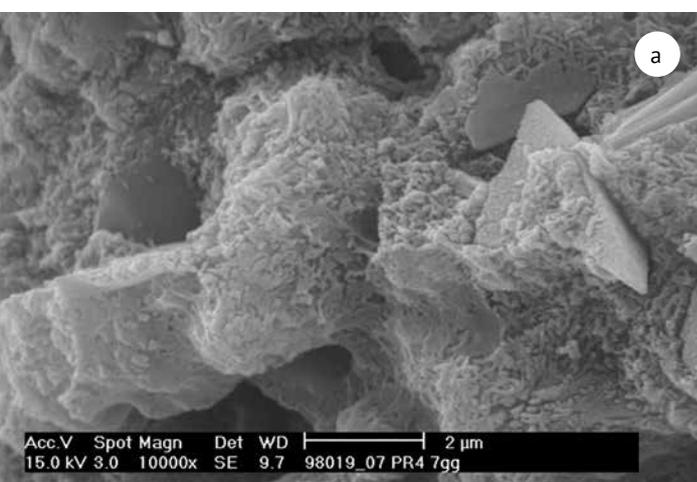
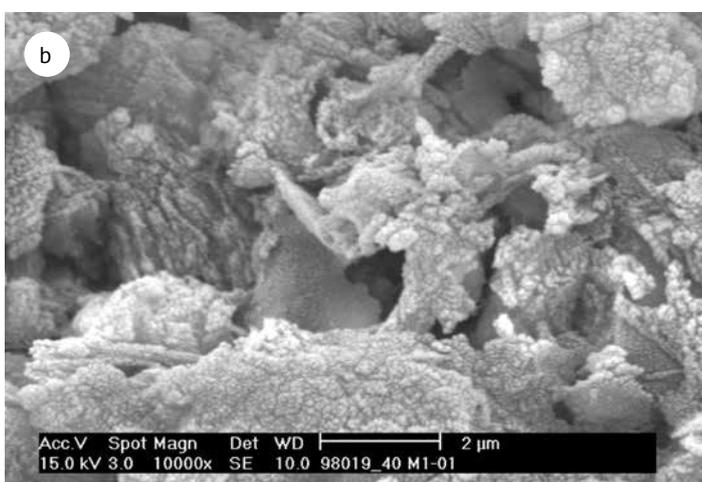
2a,b. Immagini ottenute in modalità ESEM: confronto microstruttura tra malta MAPE-ANTIQUÉ indurita e malta storica.

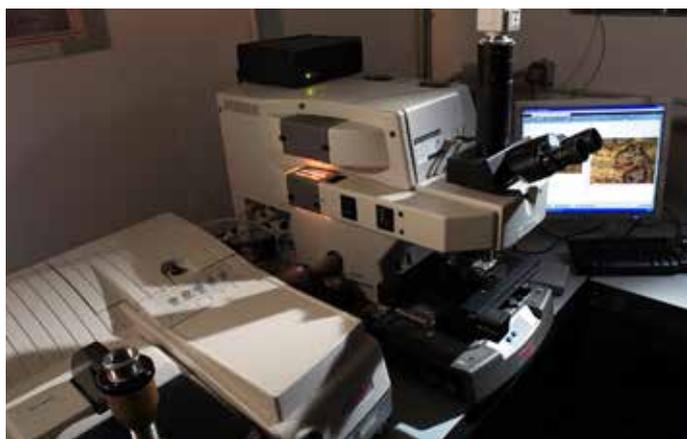
3. FT-IR - Scorcio locale con strumentazione Spettroscopia FT-IR accoppiata ad OM.

In questa attività diagnostica il Laboratorio Analisi si avvale di numerose tecniche analitiche, quali la **Diffrazione di Raggi X (XRD)**, l'**Analisi Termogravimetrica (TGA)**, la **Spettroscopia InfraRossa (FT-IR)** (figura 3), per l'identificazione della composizione chimico-mineralogica dei materiali, affiancate alle analisi morfologiche condotte mediante **Microscopia sia Ottica (OM) che Elettronica (SEM)**, per la definizione della stratigrafia e microstruttura del materiale in esame. L'utilizzo delle migliori tecnologie analitiche è di fondamentale importanza se effettuato da personale tecnico competente e di elevata esperienza; solo così sarà possibile ottenere delle diagnosi uniche e specifiche su ogni tipologia di materiale analizzato.

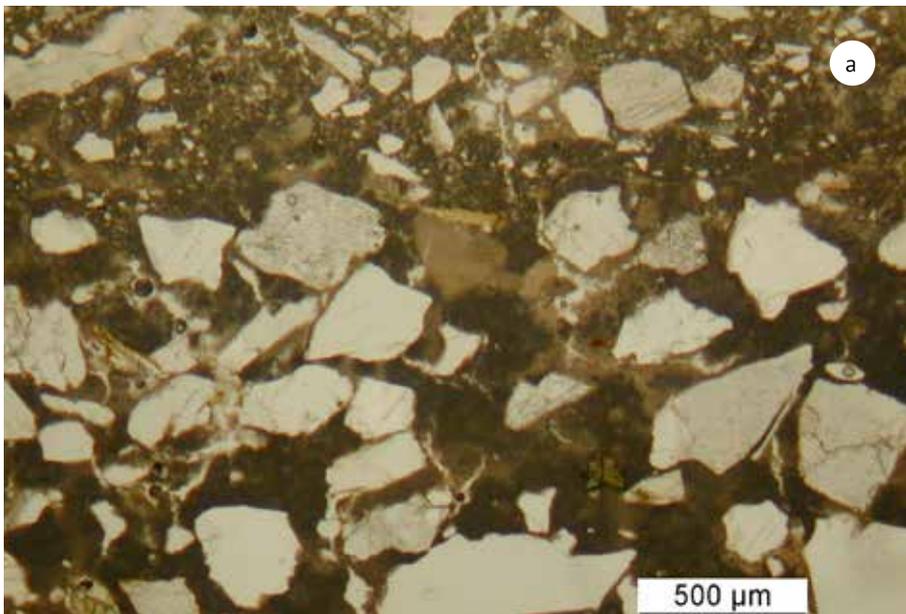
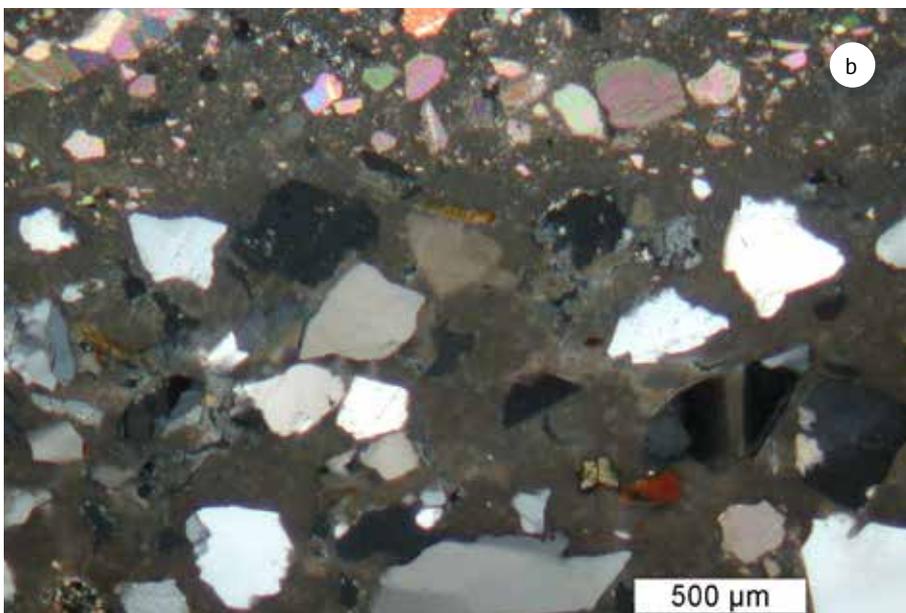
4a,b. Sezione sottile OM ricavata da frammento pareti di accesso dei palchi (Teatro Alla Scala - Milano) osservato a Nicol paralleli (a) e Nicol incrociati (b) per identificazione marmorino originale.

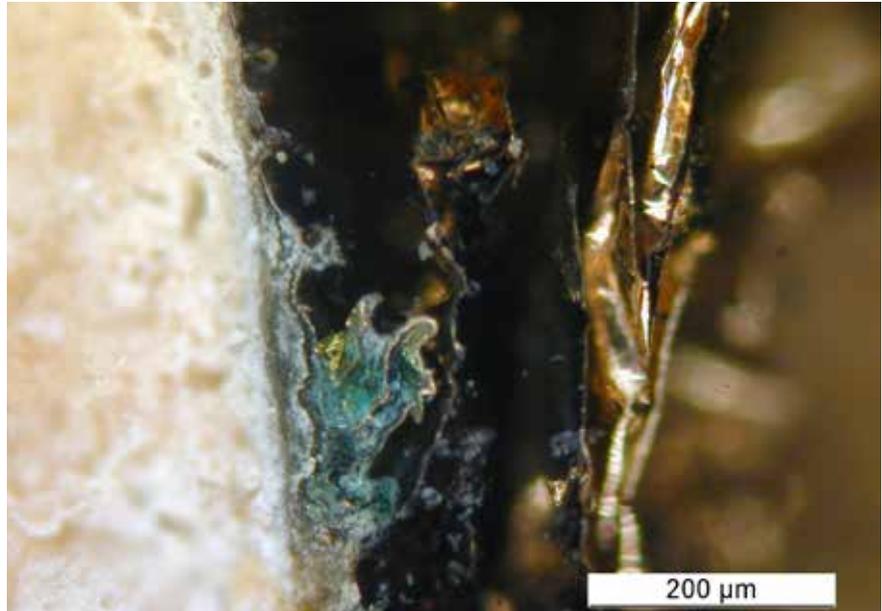
5. Particolare della foglia d'oro del decoro originale, utilizzando OM.

Un altro aspetto importante nell'ambito del progetto di intervento di restauro fu l'individuazione delle decorazioni dorate originali presenti nella parte di teatro storica, distinguendole dai rifacimenti più recenti avvenuti a seguito dei bombardamenti della Seconda Guerra Mondiale. In questo caso l'equipe di restauratori ha fatto avere a Mapei 20 piccoli campioni, che sono stati analizzati combinando OM e SEM (figura 5 e 6), in questo caso accoppiato alla puntuale analisi chimica elementare (EDS). La combinazione di queste tecniche analitiche ha permesso di identificare le dorature originali fatte in foglia d'oro da quelle rifatte in materiali meno nobili.

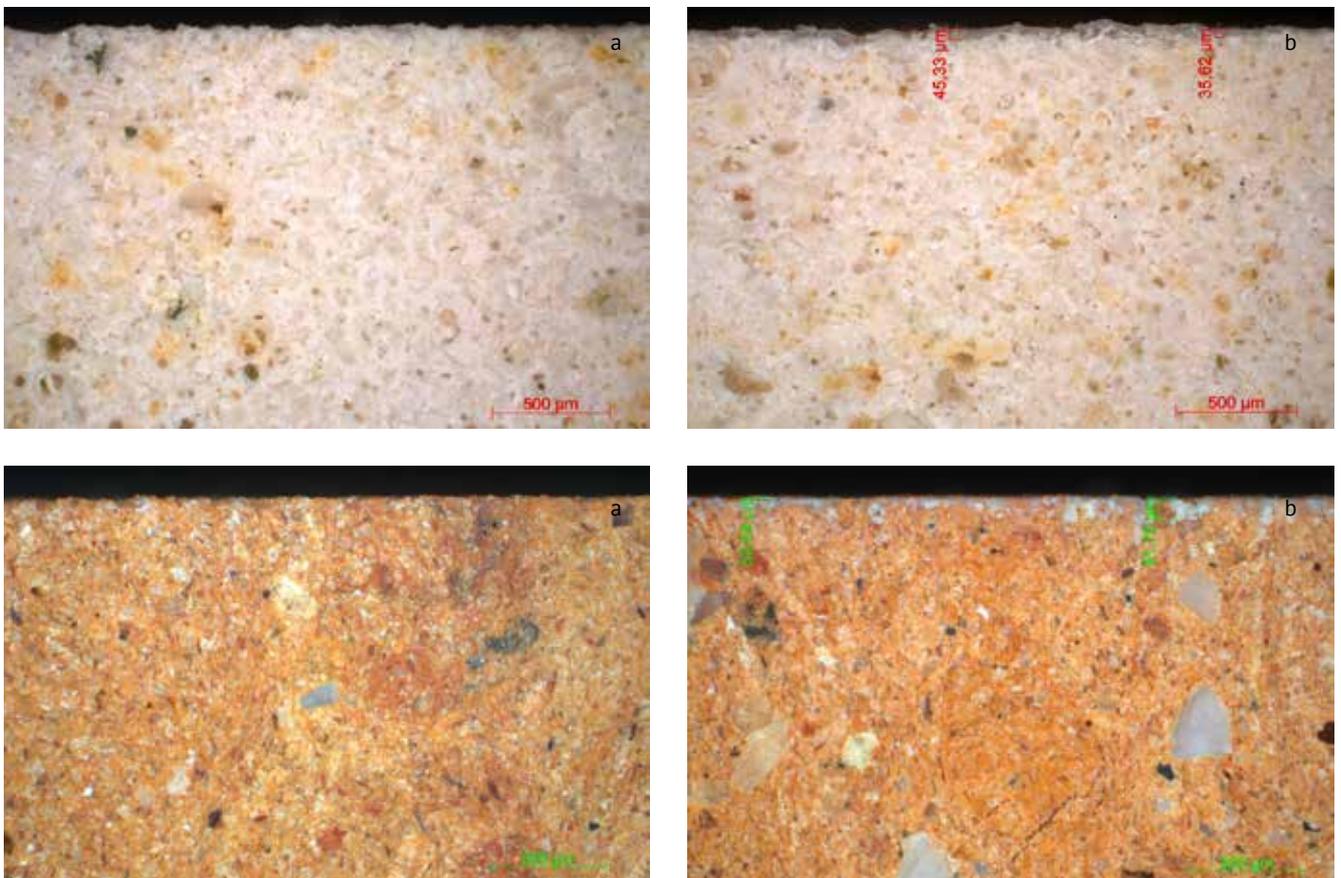
8a,b. Osservazione OM dell'effetto idrofobizzante del CONSOLIDANTE ETS WR su mattone tipo antico.

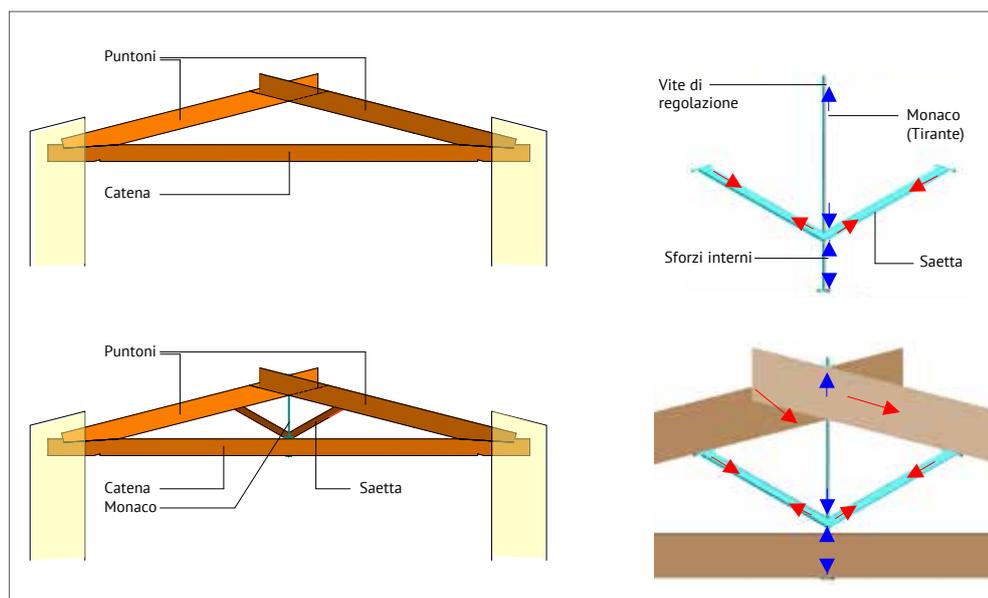
A SINISTRA 1. Operazioni di rinforzo di una incavallatura in legno mediante inserimento di una protesi in acciaio (o legno) per ottenere la configurazione classica "palladiana".

Un esempio significativo riguarda le incavallature semplici, che sebbene deformate e in stato di forte sollecitazione si possono recuperare con l'ausilio di "protesi" in legno, in acciaio o con soluzioni miste, introducendo nuovi elementi resistenti in sostituzione di quelli deteriorati modificando la configurazione statica.

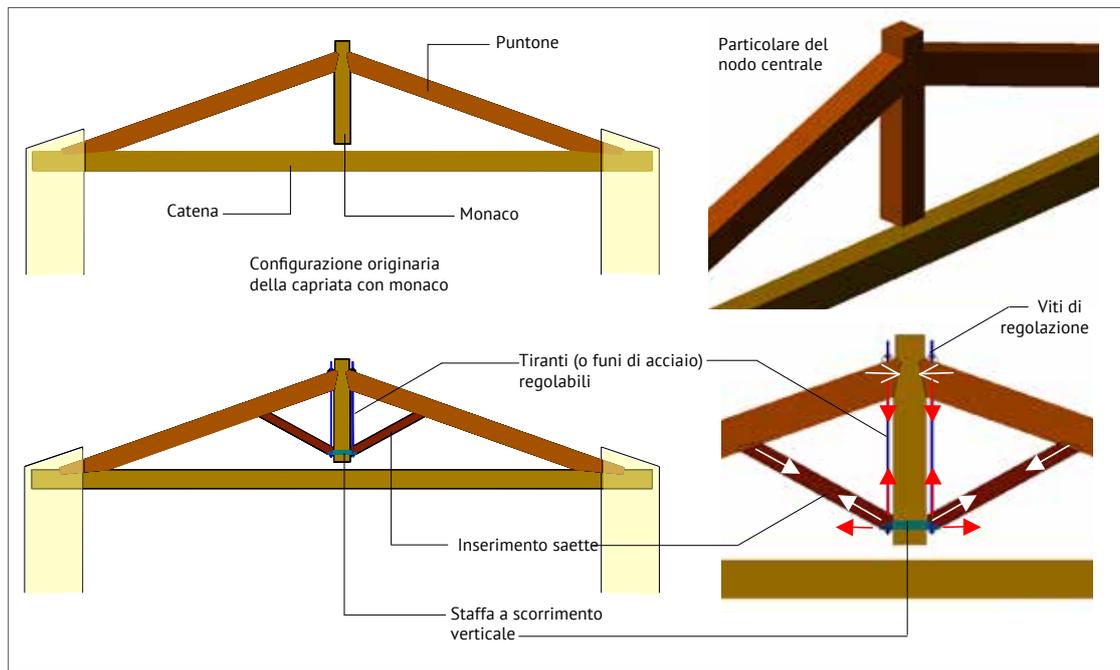
4. Operazioni di rinforzo di una capriata con monaco mediante inserimento di saette con meccanismo di preENSIONAMENTO.
5. Meccanismo prodotto dall'inserimento delle saette e dal dispositivo metallico regolabile.

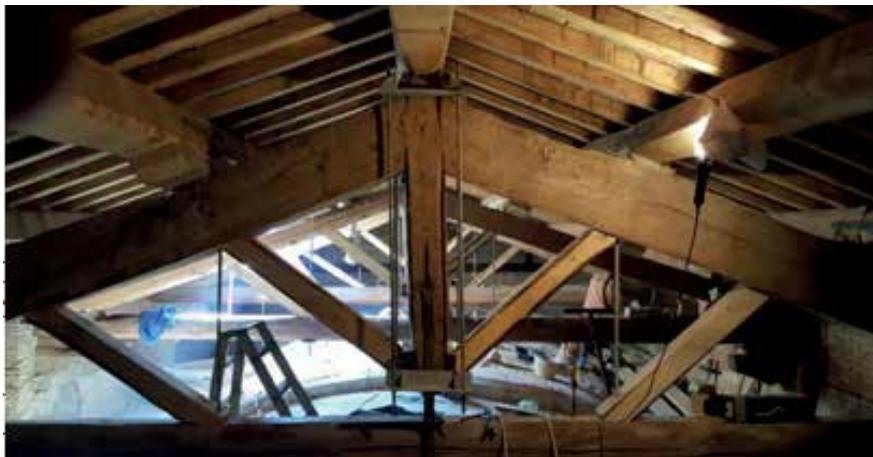
8. Rinforzo di capriate con raddoppio delle saette, inserimento controcatena e tiranti, utile a correggere l'inflessione dei puntoni inferiori. Esempio applicativo.

Nelle capriate di grande luce il criterio da seguire è lo stesso e consiste nel raddoppio delle saette, con la disposizione di una controcatena e l'inserimento di tiranti verticali. In questo modo è possibile regolare il dispositivo di rinforzo agendo sulle barre metalliche, mentre la capriata assume la configurazione di una trave reticolare, mantenendo i caratteri propri della tradizione.

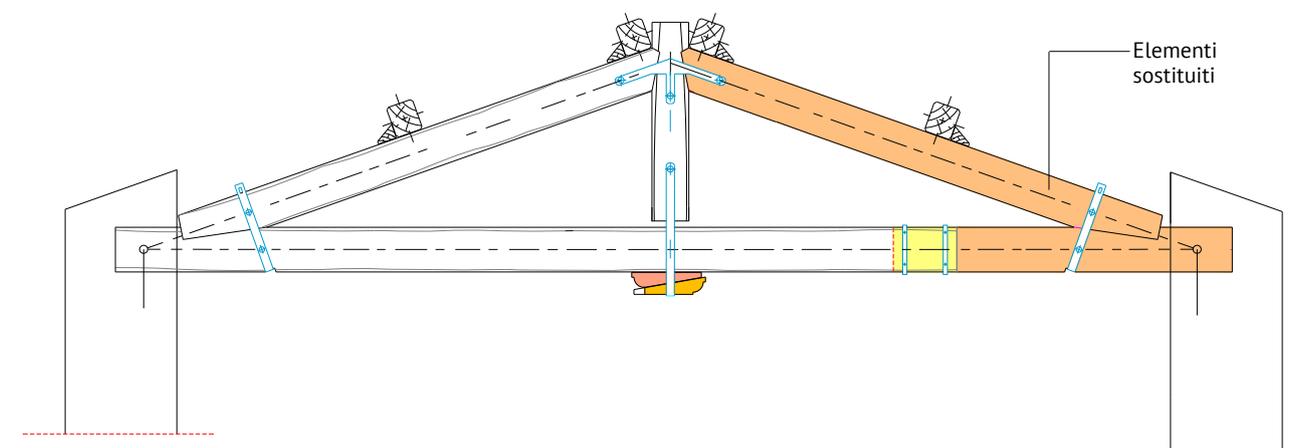
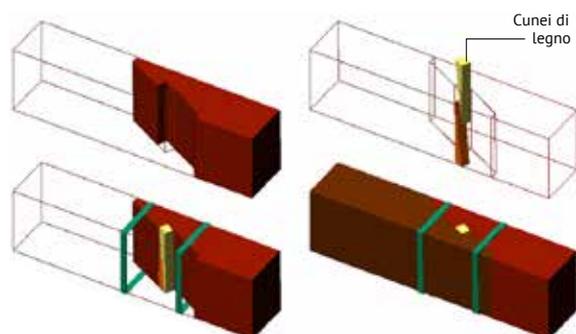
9. Rinforzo di capriata lignea con creazione di "nodo a dardo di giove" per la parziale sostituzione della catena e sostituzione integrale di un puntone.

Punti particolarmente vulnerabili nelle capriate sono i nodi, soprattutto quelli d'appoggio, fra catena e puntone, dove il contatto con le murature e la scarsa aerazione delle testate favorisce il deterioramento dei legni.
