RAVA E C. SRL

# Basilica di San Gaudenzio

**Progetto di restauro esecutivo, opere di rilievo grafico – architettonico, mappatura dei degradi e dei materiali e successiva messa in sicurezza delle facciate esterne della Basilica di San Gaudenzio.**

# Palazzo del Broletto

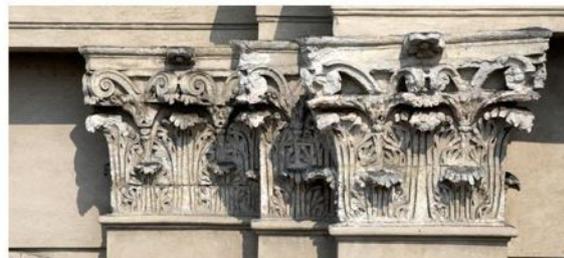
TAVOLA DEL DEGRADO  
PROSPETTO SUD

Lacuna
-

Sollevamenti
-

Decoesione
-

Lesioni
-

Dilavamento
-

Interventi prec
-

Croste nere

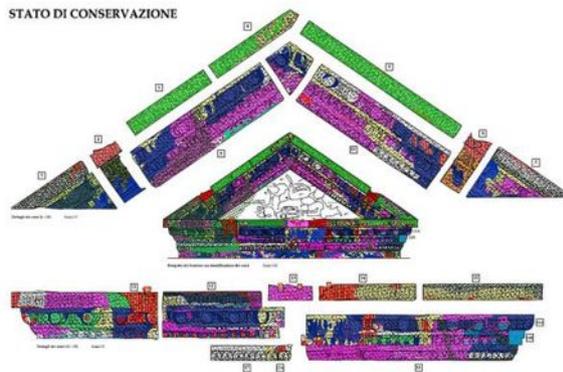
STATO DI CONSERVAZIONE

STATO DI FATTO

Stato di conservazione

| pulviscolo | perdita di modellato |
| disgregazione | fessurazione |
| esfoliazione | infestazione da edera |
| efflorescenza | patina biologica |
| crosta nera | ossidazione del metallo |

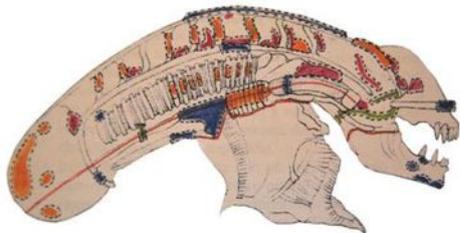
- caduta di materia
- sollevamento di pellicola pittorica
- macchia
- caduta di pellicola pittorica
- saldatura
- crepe

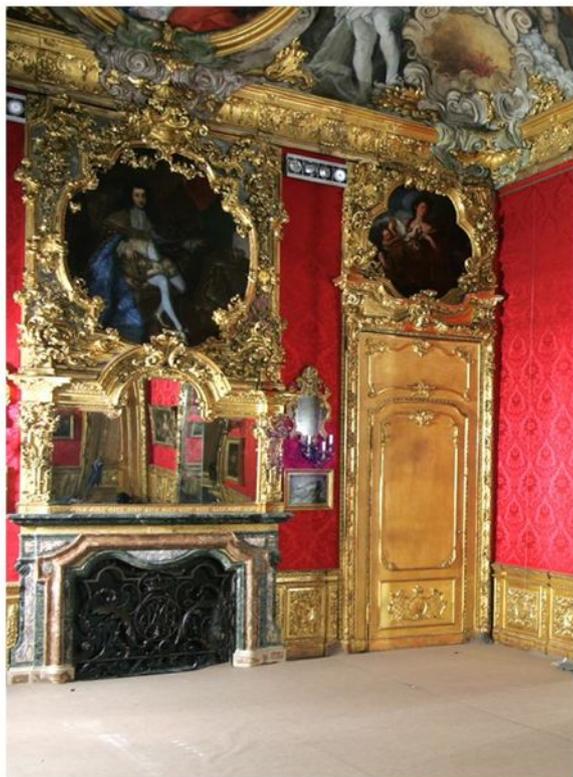
Il restauro ha riguardato numerose sale al piano nobile del palazzo e in particolare i dipinti murali della Sala Madama Reale, opera di Domenico Guidobono.

L'intervento attuato sui dipinti della volta ha portato alla luce la lettura delle cromie, offuscate dal deposito di nero fumo stratificatosi nel tempo che impediva la comprensione della complessa compenetrazione di diversi materiali e tecniche pittoriche. Si è tenuto conto di queste difformità preservandone la ricchezza e le caratteristiche riportandole alla luce mediante le operazioni di pulitura, consolidamento ed integrazione pittorica. Le pareti ricoperte da preziosi tessuti e dorature in foglia d'oro sono state pulite e riportate alla sontuosità originale.

L'obiettivo dell'intervento è stato quello di recuperare l'unità di visione di un ambiente aulico di primo Settecento, attraverso il recupero della policromia d'insieme e il risanamento delle porzioni deteriorate.

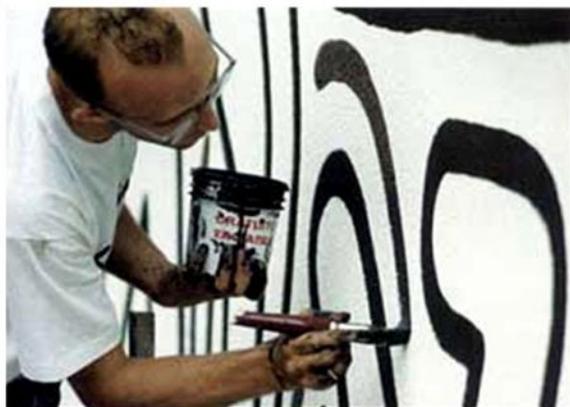
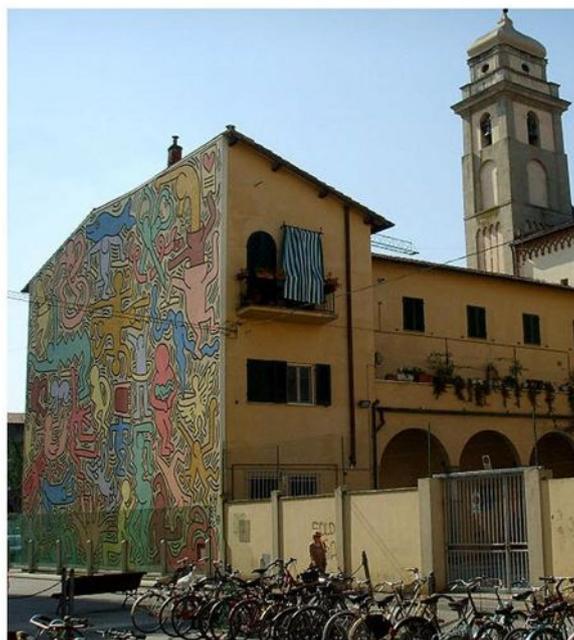
*Tutto mondo* è un dipinto murale realizzato da Keith Haring (1958\_1990) sulla parete esterna della chiesa parrocchiale di Sant'Antonio Abate a Pisa.

I materiali pittorici di natura acrilica impiegati presentavano dopo 22 anni alterazioni cromatiche, ingiallimento e ingrigimento del fondo bianco e una progressiva perdita di definizione dei contorni.

In via preliminare è stata condotta una campagna diagnostica mirata alla valutazione dello stato di conservazione e numerose prove di pulitura al fine di individuare l'intervento più efficace. Questo è stato ottenuto mediante l'impiego del *Gel di Agar*: composto che una volta rimosso non lascia residui e permette l'eliminazione della patina superficiale senza intaccare la stesura originale. Per ogni campitura di colore è stato predisposto un intervento calibrato in funzione delle caratteristiche del pigmento. Al termine è stato applicato un protettivo idrorepellente e traspirante.
